## 冷氣安裝作業職災案例

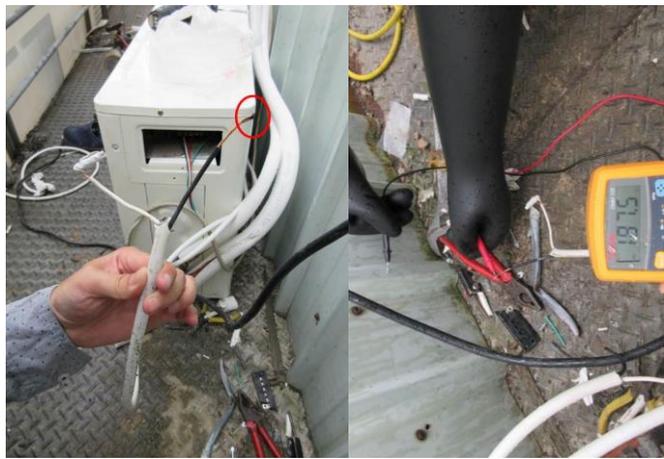
107 年 4 月 24 日 21 時許，自營作業者簡○○於三重區某鋼構造房屋 3 樓陽臺從事冷氣室外機安裝作業時，因未關閉電源且未戴用絕緣防護具，致碰觸到裸露銅線感電，經緊急通報消防局送往臺北馬偕醫院急救，惟仍不治死亡。

<p>(左圖)罹災者碰觸到裸露銅線 (右圖)量測裸露銅線與鐵皮牆面電壓 197.5 伏特</p>	<p>絕緣防護具及其他必要之防護器具</p>

雇主對於從事電氣工作之勞工，應使其使用電工安全帽、絕緣防護具及其他必要之防護器具。（職業安全衛生設施規則第 290 條）

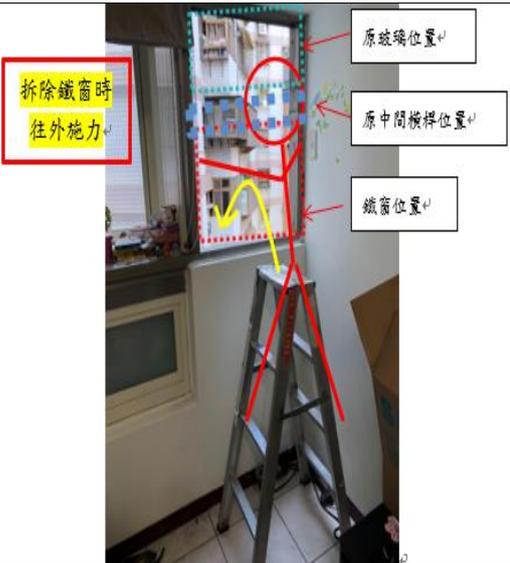
107 年 6 月 8 日上午 11 時許，○○公司負責人與所僱勞工 A 君從事更換冷氣裝修作業，A 君站立於合梯卸除鐵窗螺絲，因雇主未提供安全帽及安全帶等防護具，致推開鐵窗後自該窗戶開口墜落地面（墜落高度約 18 公尺），經緊急送往中和衛福部雙和醫院急救，惟仍傷重不治死亡。

<p>說明：A 君站立於合梯卸除鐵窗螺絲，因雇主未提供戴安全帽及安全帶等防護具，致戴員推開鐵窗後自該窗戶開口墜落地面致死。</p>	<p>雇主對於在高度 2 公尺以上之高處作業，勞工有墜落之虞者，應使勞工確實使用安全帶、安全帽及其他必要之防護具。</p>

雇主對於在高度 2 公尺以上之高處作業，勞工有墜落之虞者，應使勞工確實使用安全帶、安全帽及其他必要之防護具。（職業安全衛生設施規則第 281 條第 1 項）

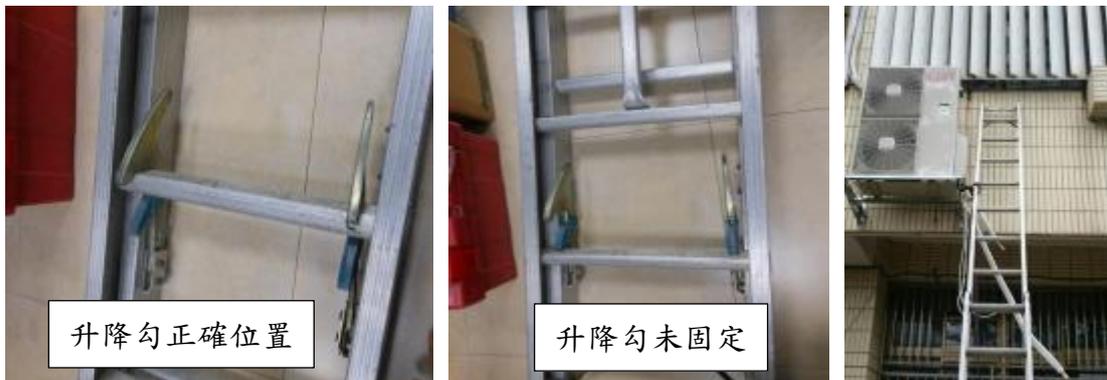
105 年 4 月 5 日勞工從事高度 2 公尺以上冷氣安裝作業，使用伸縮梯未採取防止滑溜措施，亦未確實使用安全帶、安全帽等防護具，致攀爬梯子時，勞工因伸縮梯上段部分滑下而墜落受傷。

說明：移動梯升降勾未固定，致移動梯滑溜造成勞工墜落。

雇主對於使用之移動梯，應符合下列之規定：一、具有堅固之構造。二、其材質不得有顯著之損傷、腐蝕等現象。三、寬度應在 30 公分以上。四、應採取防止滑溜或其他防止轉動之必要措施。（職業安全衛生設施規則第 229 條）

雇主對於在高度 2 公尺以上之高處作業，勞工有墜落之虞者，應使勞工確實使用安全帶、安全帽及其他必要之防護具。（職業安全衛生設施規則第 281 條）

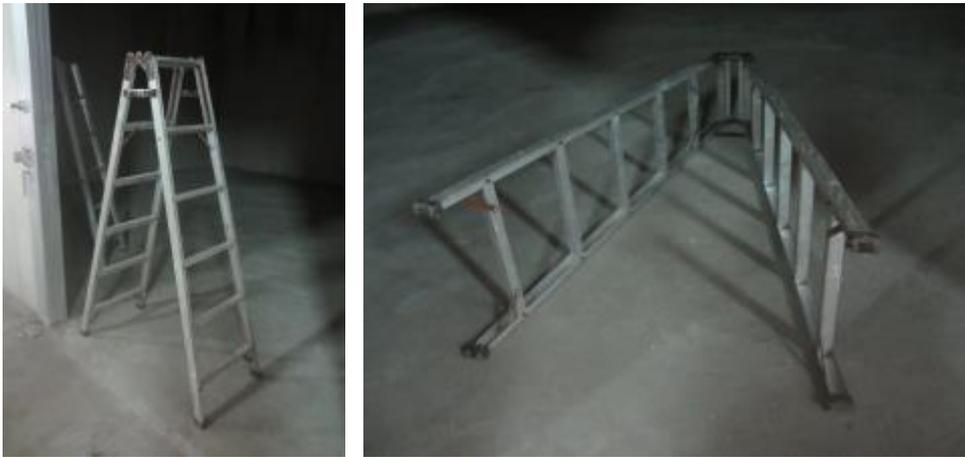
105 年 7 月 12 日勞工莊○○從事空調設備安裝作業，過程中攀登合梯至第 3 階時，因梯面濕滑致重心不穩跌落，造成左手掌關節處脫臼。

說明：因梯面濕滑致攀登合梯時跌落受傷。

雇主對於使用之合梯，應符合下列規定：一、具有堅固之構造。二、其材質不得有顯著之損傷、腐蝕等。三、梯腳與地面之角度應在 75 度以內，且兩梯腳間有金屬等硬質繫材扣牢，腳部有防滑絕緣腳座套。四、有安全之防滑梯面。（職業安全衛生設施規則第 230 條第 1 項）
