# 1140306 樹林物體崩塌職災實錄

## 一、案情經過：

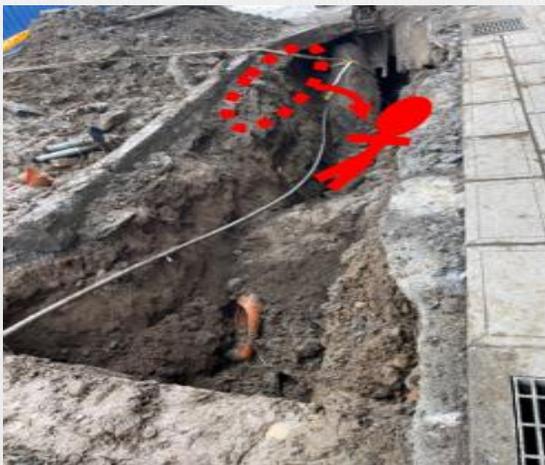
114年3月6日中午12時許，○○公司所僱勞工陳○○從事污水管線配管作業，因未於管溝內設置擋土支撐，致土石崩塌壓擊陳員，經送醫急救後，仍因傷重不治死亡。

說明：從事露天開挖作業，其開挖深度超過1.5公尺，且使勞工進入開挖面作業，因未設置擋土支撐，致土石崩塌並壓擊陳員。

雇主僱用勞工從事露天開挖作業，其開挖垂直最大深度應妥為設計；其深度在1.5公尺以上，使勞工進入開挖面作業，應設擋土支撐。（營造安全衛生設施標準第71條）
