1150427 汐止區感電職災實錄

一、案情經過：

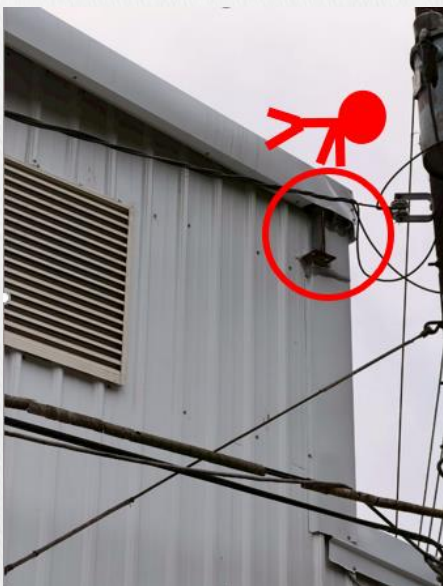
115年4月27日上午，勞工游○○於屋頂從事鐵皮修繕作業，因雇主未於鄰近的高壓電桿架空線路設置護圍或絕緣用防護裝備，導致游員發生感電，加上當時雇主亦未設置安全母索供其鈎掛安全帶，使得游員遭感電後自屋頂墜落地面（高度約6公尺），經緊急送往內湖三軍總醫院急救後，仍不治死亡。

說明：頭部接觸帶電部分後，墜落至地上1樓地面。

1. 雇主對勞工於架空電線或電氣機具電路之接近場所從事工作物之裝設、解體、檢查、修理、油漆等作業時，勞工於作業中或通行之際，有因接觸或接近該電路引起感電之虞者，雇主除應使勞工與帶電體保持規定之接近界限距離外，並應設置護圍、或於該電路四周裝置絕緣用防護裝備等設備或採取移開該電路之措施。...。

（職業安全衛生設施規則第263條）

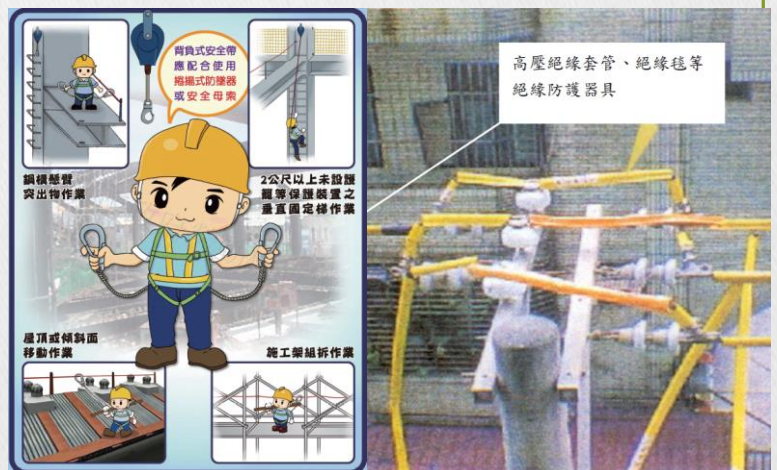
說明：勞工於架空電路之接近場所從事屋頂鐵皮修繕作業，應於該電路周邊設置護圍或絕緣用防護裝備，並設置安全母索供勞工確實使用安全帶。

2. 雇主對於在高度2公尺以上之高處作業，勞工有墜落之虞者，應使勞工確實使用安全帶、安全帽及其他必要之防護具，...。（職業安全衛生設施規則第281條第1項）
