新北市政府勞動檢查處職災實錄

<主題：屋頂作業時未架設踏板及安全網等設備致發生死亡災害>

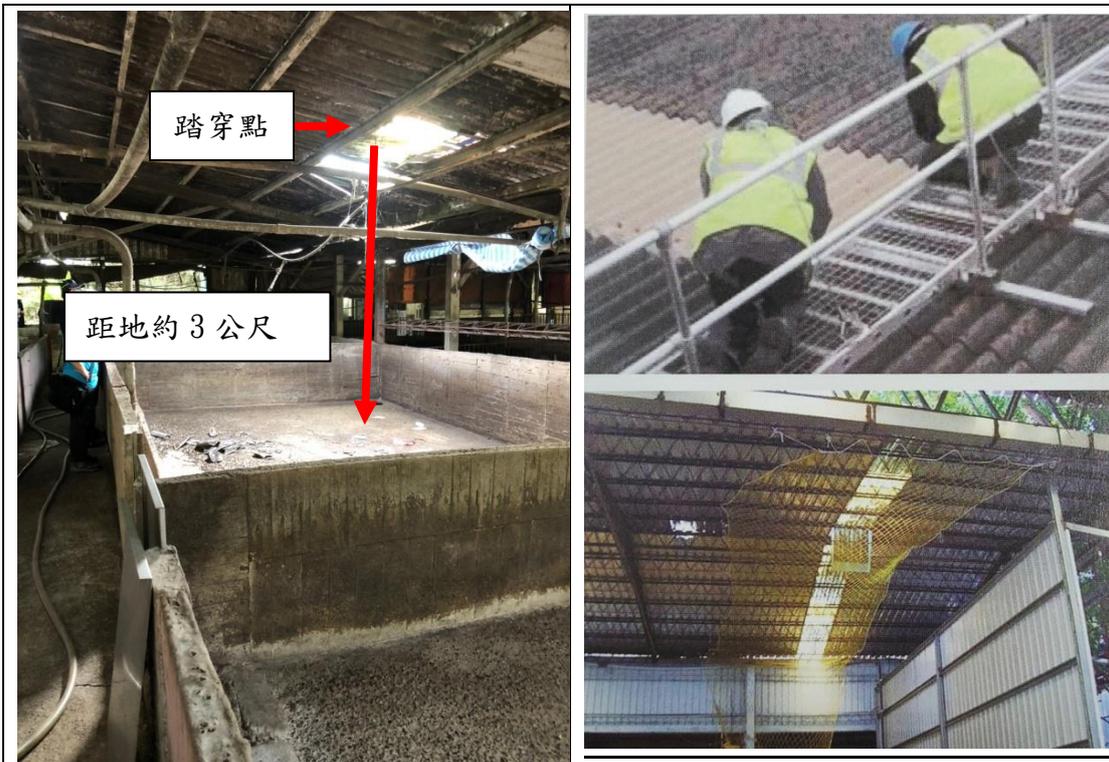
109年6月22日上午8時14分許，自營作業者江○○獨自於畜牧場進行屋頂修繕工程，因未佩戴安全帽，且未於石棉瓦屋頂上方設置踏板及下方裝設安全網等防護設備，致踏穿石棉瓦墜落地面（墜落高度約3公尺），造成頭部重創，經送醫急救後仍傷重不治死亡。

災害照片說明：江○○踏穿石棉瓦墜落死亡（墜落高度約3公尺）。

- 1、對於進入營繕工程工作場所作業人員，應提供適當安全帽，並使其正確戴用。（營造安全衛生設施標準第11條之1）
- 2、從事屋頂作業時，應指派專人督導，並於易踏穿材料構築之屋頂作業時，應先規劃安全通道，於屋架上設置適當強度，且寬度在30公分以上之踏板，並於下方適當範圍裝設堅固格柵或安全網等防墜設施。（營造安全衛生設施標準第18條第1項第3款）

預防對策說明：屋頂作業時應設置適當強度之踏板及裝設安全網等防墜設施。
