## 新北市政府勞動檢查處職災實錄

〈主題：屋頂作業時未架設踏板及安全網等設備致發生死亡災害〉

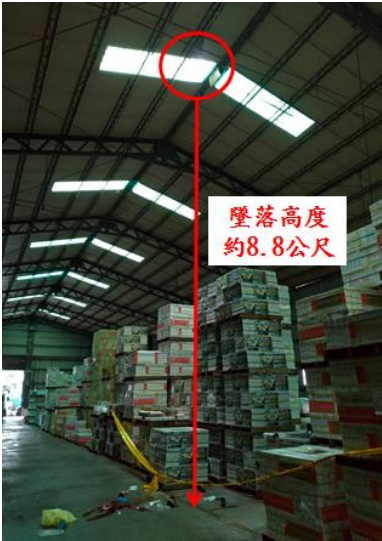
108 年 6 月 26 日上午 9 時許，○○公司所僱勞工陳○○於屋頂從事浪板覆蓋作業，因未佩戴安全帽，且未於屋頂上方設置踏板及下方裝設安全網等防護設備，致墜落地面受傷（墜落高度約 8.8 公尺），經通報消防局送往板橋亞東醫院急救，惟仍因傷重不治死亡。

| 災害現場照片說明 | 改善照片說明 |
|---|---|
| 陳員於屋頂從事浪板覆蓋作業，因未架設踏板及安全網等設備致發生災害。 | 屋頂作業人員應佩戴安全帽、安全帶，並於屋頂上方設置踏板及下方裝設安全網等防護設備。 |

- 1、 雇主對於進入營繕工程工作場所作業人員，應提供適當安全帽，並使其正確戴用。(營造安全衛生設施標準第 11 之 1 條)
- 2、 雇主使勞工從事屋頂作業時，應指派專人督導，並於易踏穿材料構築之屋頂作業時，應先規劃安全通道，於屋架上設置適當強度，且寬度在 30 公分以上之踏板，並於下方適當範圍裝設堅固格柵或安全網等防墜設施。(營造安全衛生設施標準第 18 條第 1 項第 3 款)
