## 職災實錄

＜主題：未於攪肉機的轉軸設護罩，致發生絞傷意外＞

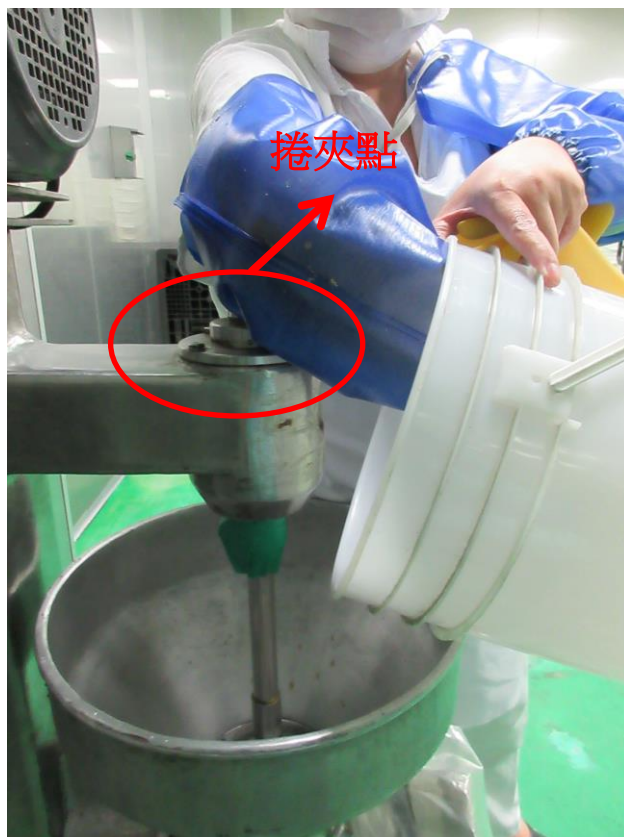
現場照片

107 年 5 月 15 日，○○公司使受傷者使用轉軸未設護罩的攪肉機，且未使受傷者確實著用適當衣帽，從事攪肉機操作時，右前臂遭塑膠袖套綁繩捲入並造成絞傷。

1. 雇主對於機械之原動機、轉軸、齒輪、帶輪、飛輪、傳動輪、傳動帶等有危害勞工之虞之部分，應有護罩、護圍、套洞、跨橋等設備。（職業安全衛生設施規則第 43 條第 1 項）
2. 雇主對於勞工操作或接近運轉中之原動機、動力傳動裝置、動力滾捲裝置，或動力運轉之機械，勞工之頭髮或衣服有被捲入危險之虞時，應使勞工確實著用適當之衣帽。（職業安全衛生設施規則第 279 條）
