## 職災實錄

<主題：將油壓機雙手操作更換為單手操作 未設置安全護圍或安全裝置  
致發生被夾意外>

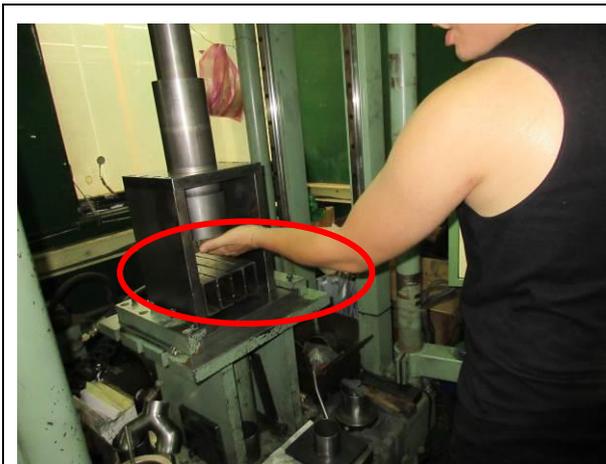
現場模擬照片

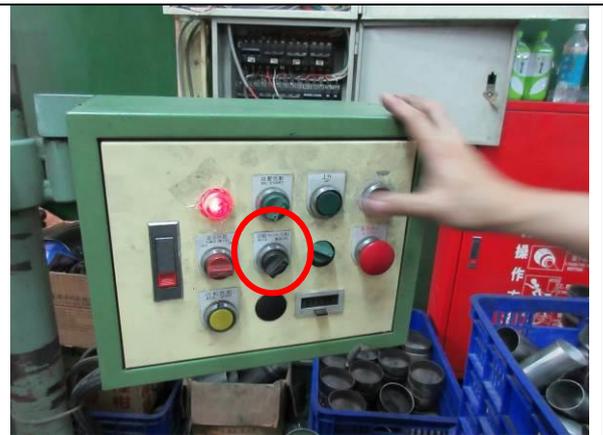
切換為單手式操作

衝剪機械具有雙手操作更換為單手操作，或將雙手操作更換為腳踏式操作之操作切換開關者，均應有符合第四條所定之安全機能。（機械設備器具安全標準第16條第2款）

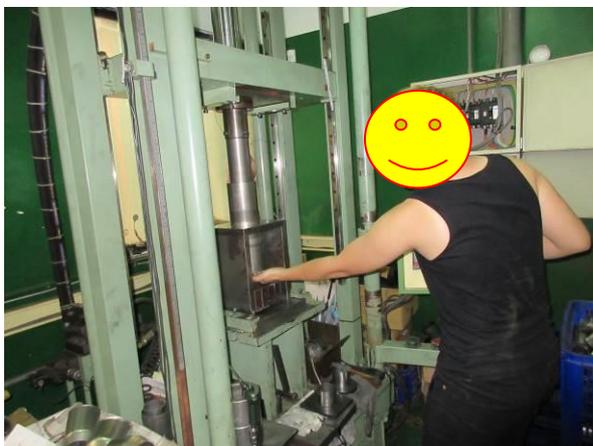
油壓機未設置安全護圍或安全裝置
