## 職災實錄

### <主題：未於射出成型機設置安全裝置，致發生夾傷意外>

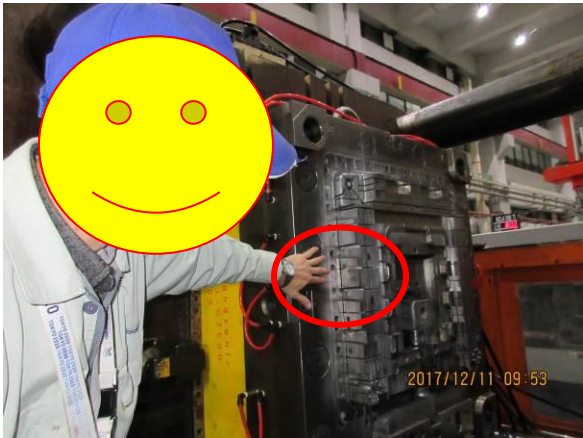
106 年 12 月 8 日 10 時 30 分，○○公司使所僱菲律賓勞工珍○從事射出成型機部品取出作業時，卻未於該射出成型機設置安全裝置（即機臺門開啟時，頂出滑塊仍可動作），致珍○左手食指及中指遭返回的頂出滑塊夾傷截肢。

| 現場照片 | 受傷情形 |

雇主對於射出成型機，鑄鋼造形機，打模機等，有危害勞工之虞者，應設置安全門，雙手操作式起動裝置或其他安全裝置。（職業安全衛生設施規則第 82 條第 1 項）
