新北市政府勞動檢查處職災實錄

<主題：盲板拆除作業未採取防護措施，致勞工遭盲板撞擊死亡>

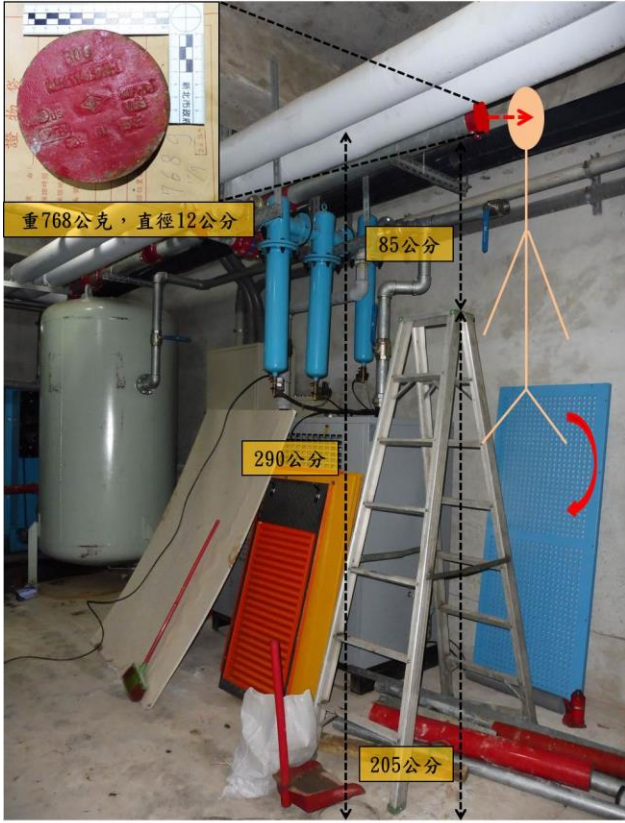
災害發生示意圖
(罹災者事發前站立於合梯從事空壓機
管路末端盲板拆卸作業)

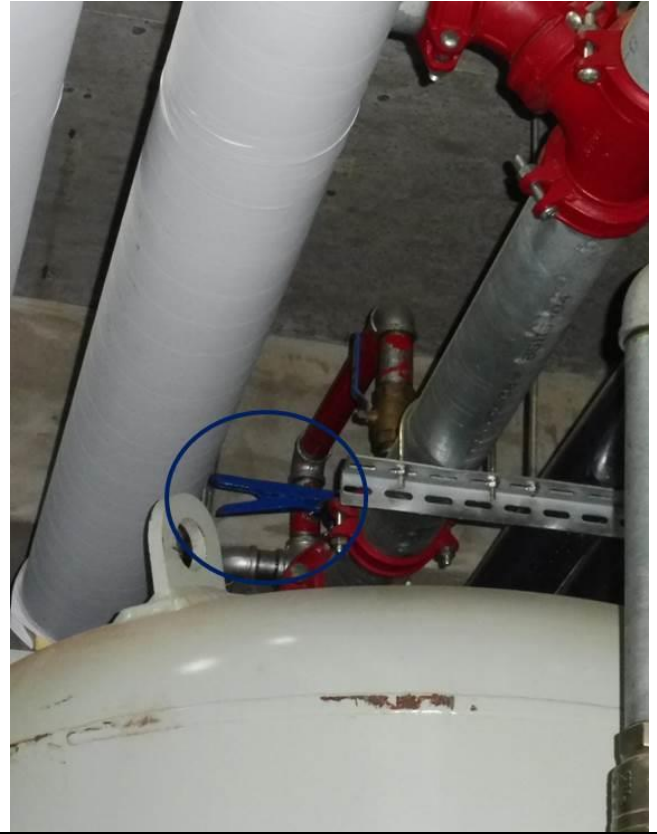
藍色為空壓機管線前端開關閥
(事發後已關閉)
