## 職災實錄

**<主題：將衝床雙手操作更換為腳踏式操作，未設置安全護圍或安全裝置致發生被夾意外>**

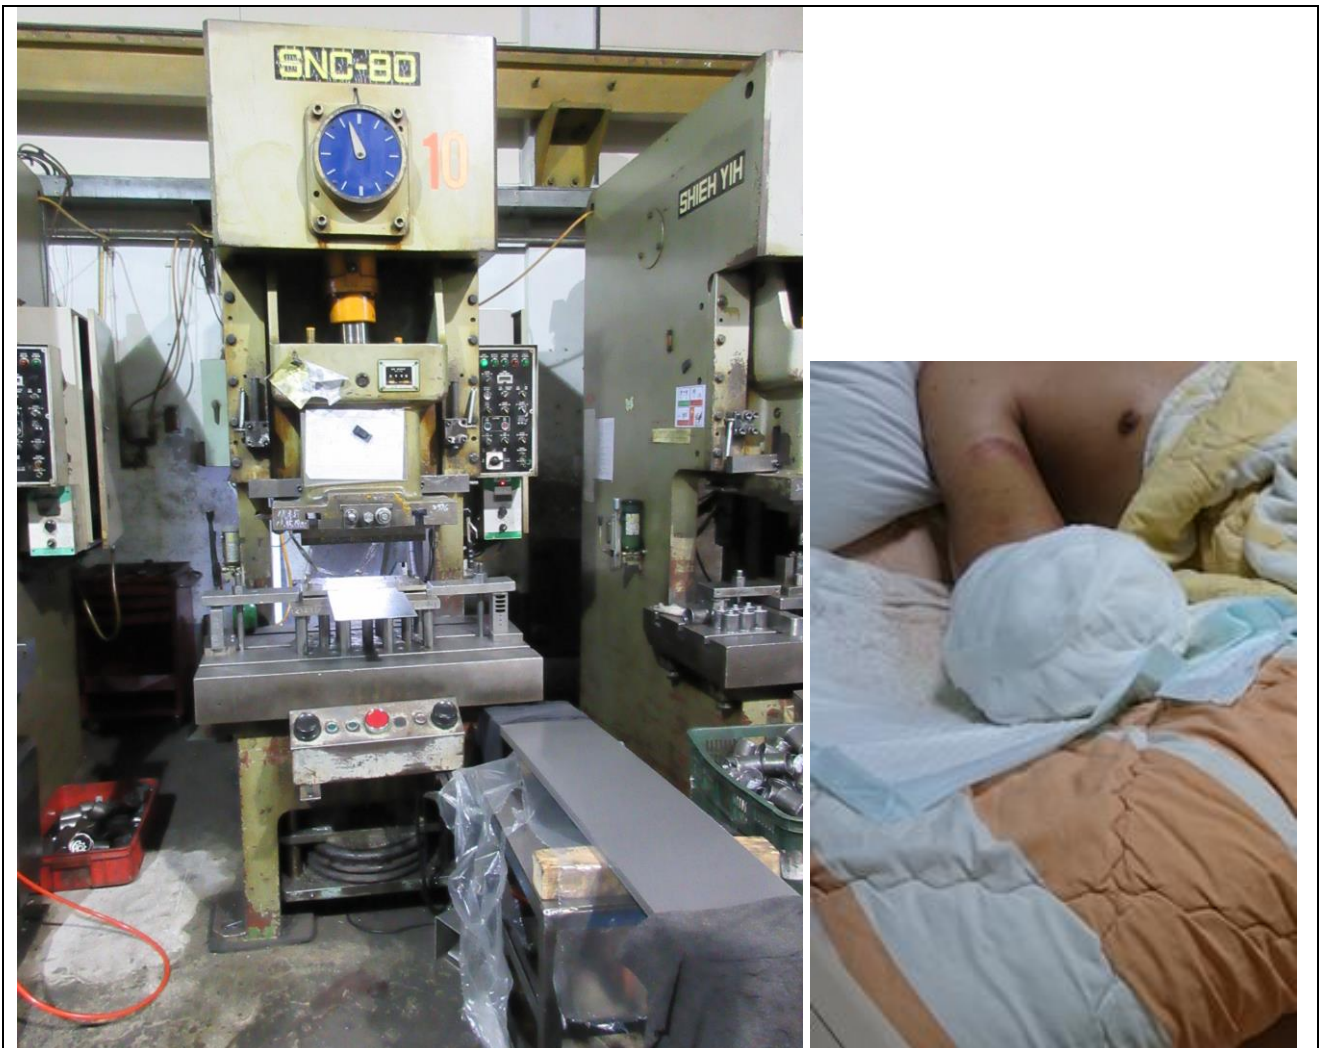
### 災害現場照片說明

106 年 9 月 8 日，○○股份有限公司使所僱泰籍勞工 J 員從事衝床作業時，將雙手操作更換為腳踏式操作，因未於衝床設置安全護圍或安全裝置，致其右手前臂遭模具夾傷。

衝剪機械具有具有雙手操作更換為單手操作，或將雙手操作更換為腳踏式操作之操作切換開關者，均應有符合第四條所定之安全機能。(機械設備器具安全標準第 16 條第 1 項第 2 款)
