## 職災實錄

<主題：將衝床雙手操作更換為腳踏式操作 未設置安全護圍或安全裝置  
致發生被夾意外>

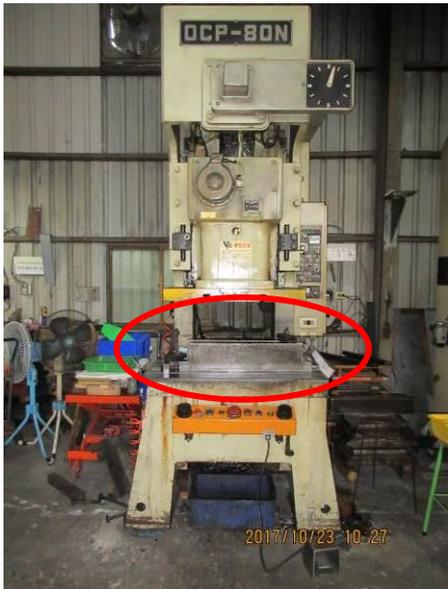
<p>2017/10/23 10:27</p>

106年10月19日9時許，○○公司使所僱勞工林○○從事衝床作業，將雙手操作更換為腳踏式操作時，因未於衝床設置安全護圍或安全裝置，致林員左手除拇指外其餘四指遭模具截斷，經送往臺北新光醫院急救後，當日轉送淡水馬偕醫院住院治療。

衝剪機械具有雙手操作更換為單手操作，或將雙手操作更換為腳踏式操作之操作切換開關者，均應有符合第四條所定之安全機能。(機械設備器具安全標準第16條第2款)

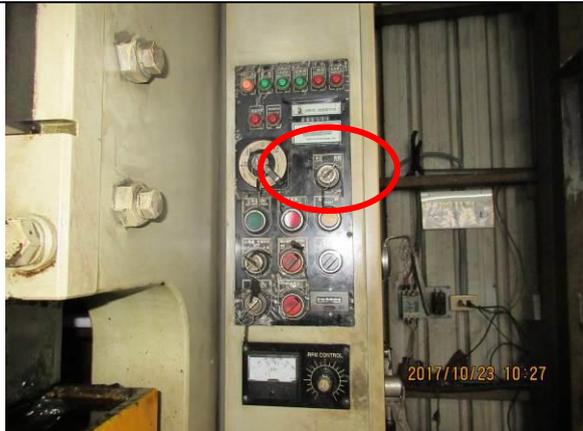
<p>2017/10/23 10:27</p>
現場照片	切換為腳踏式操作
