職災實錄

<主題：未於衝床設置安全護圍或安全裝置致發生被夾意外>

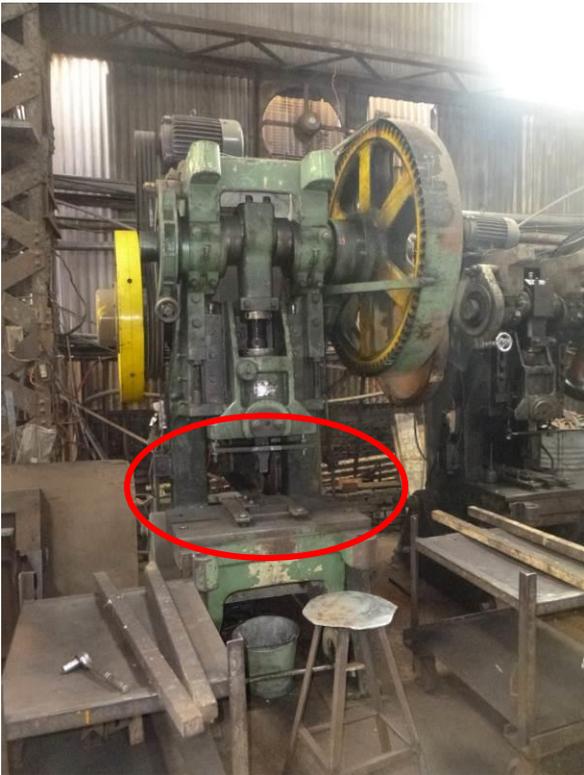
106年7月7日8時24分，○○公司使所僱勞工潘○○從事衝床作業，未設置安全護圍或其他安全裝置，致受傷者右手中指及無名指遭模具截斷，經送往臺北新光醫院急救，於7月10日出院返回宿舍休養。

<p>現場照片</p>	<p>受傷者傷勢</p>

以動力驅動之衝壓機械及剪斷機械（以下簡稱衝剪機械），應具有安全護圍、安全模、特定用途之專用衝剪機械或自動衝剪機械。（機械設備器具安全標準第4條第1項）
