## 職災實錄

<主題：未於衝床設置安全護圍致勞工發生被夾意外>

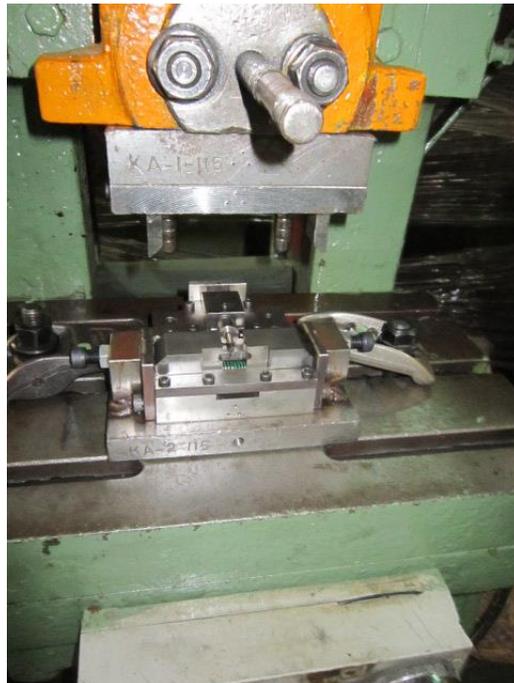
106年4月27日13時30分，○○公司使所僱勞工陳○○從事銅管管腳加工作業時，因未於衝床設置安全護圍，致陳員左手拇指以外4指遭夾傷，經送往淡水馬偕醫院急診，目前仍住院治療中。

未於衝床設置安全護圍

以動力驅動之衝壓機械及剪斷機械，應具有安全護圍、安全模、特定用途之專用衝剪機械或自動衝剪機械（以下簡稱安全護圍等）…。(機械設備器具安全標準第4條第1項)
