## 職災實錄

### <主題：未於摺床設置安全護圍致勞工發生被夾意外>

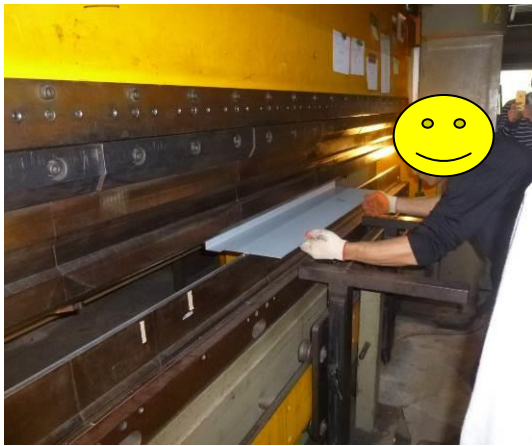
106 年 3 月 17 日 8 時 50 分，○○○公司使所僱勞工王○○從事摺床作業時，因未於摺床設置安全護圍，致王員左手掌及右上臂遭夾傷骨折，經送往林口長庚醫院急診，復轉送三軍總醫院治療，目前仍住院觀察中。

| 現場作業情形 | 受傷者傷勢 |

以動力驅動之衝壓機械及剪斷機械，應具有安全護圍、安全模、特定用途之專用衝剪機械或自動衝剪機械（以下簡稱安全護圍等）…。(機械設備器具安全標準第 4 條第 1 項)
