## 職災實錄

〈主題：從事高壓電路活線作業，應確實使用絕緣用防護具及防護裝備〉

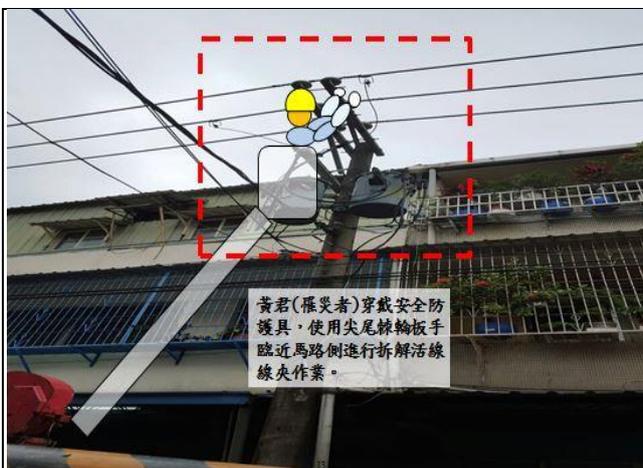
106年1月8日14時5分，勞工黃OO於新莊區福營路從事電桿搶修作業，作業時雖已戴用絕緣用防護具，惟未於輕鋼橫擔上設置絕緣用防護裝備（如絕緣毯等），致扳手與輕鋼橫擔上螺絲間引發電弧，造成黃員臉部遭該電弧灼傷，經通報消防局送往林口長庚醫院醫治，並於次日轉往內湖三軍總醫院住院治療後返家休養。

說明：勞工黃OO高壓電路活線作業時，未確實設置絕緣用防護裝備（如絕緣毯等），致臉部遭電弧灼傷。

雇主對於高壓電路活線作業有導致危害勞工之虞者，應要求勞工確實使用絕緣用防護具及設置絕緣用防護裝備。（職業安全衛生設施規則第258條第1款）

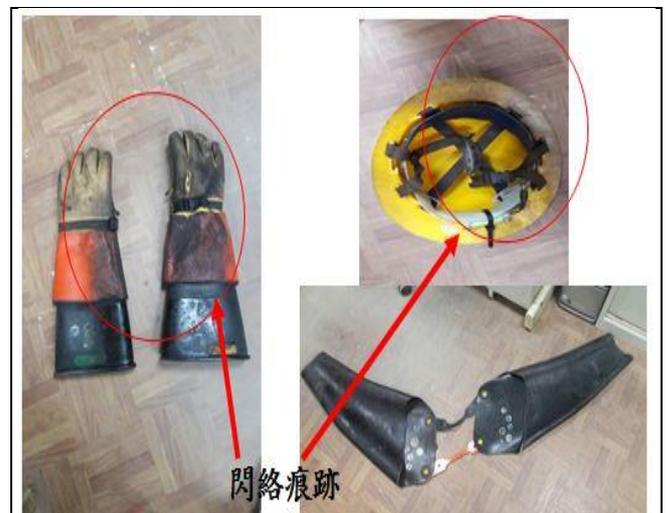
說明：絕緣用防護具閃絡(電弧)痕跡。
