## 新北市政府勞動檢查處職災實錄

<主題：衝床更換為單手操作致勞工發生夾傷意外>

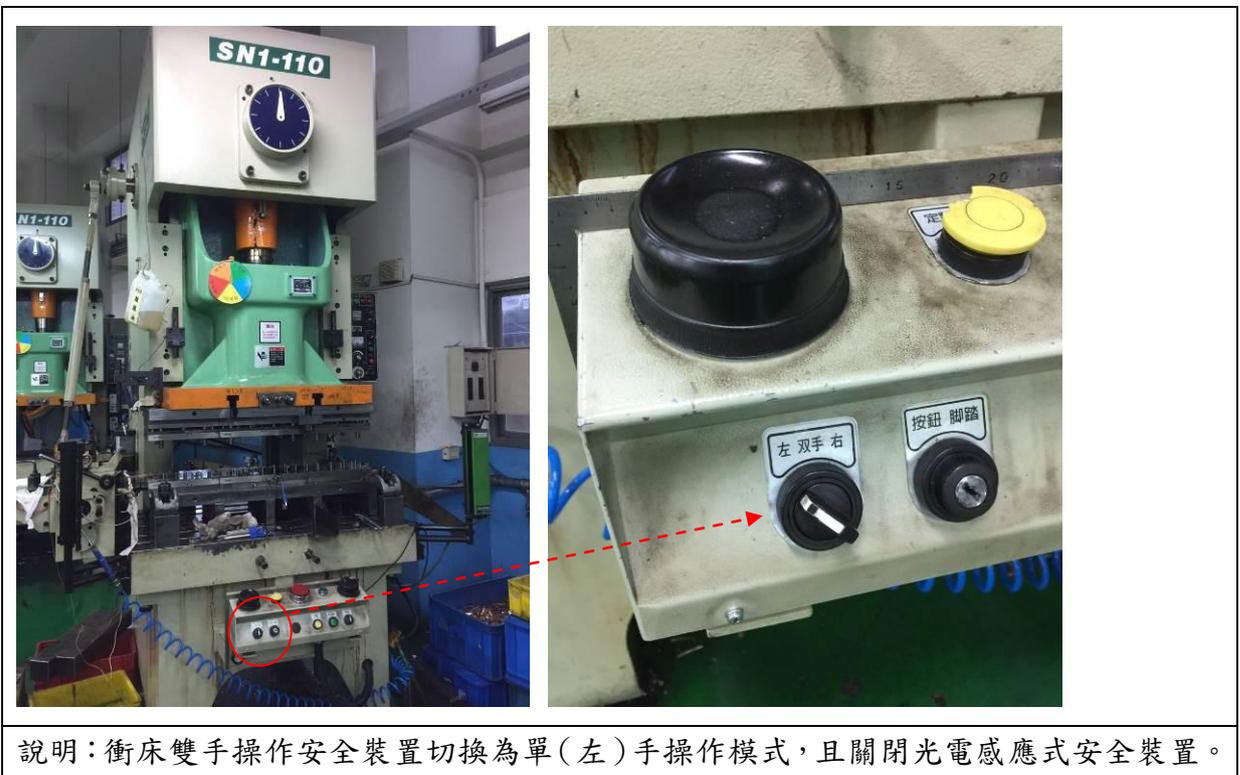
105年12月28日8時10分許勞工○○○進行衝床上料作業時，因雙手操作式安全裝置切換為單（左）手操作模式，且關閉光電式感應式安全裝置，致傷者誤觸按鈕造成右手遭滑塊夾傷，緊急送往臺北新光醫院住院治療，經診斷發現右手粉碎性骨折後，已將右手大姆指及中指截肢。

衝剪機械具有雙手操作更換為單手操作，或將雙手操作更換為腳踏式操作之操作切換開關者，應有安全護圍、安全模、連鎖防護式安全裝置、感應式安全設置或拉開式、掃除式安全裝置之一的安全裝置。（機械設備器具安全標準第16條第2款）
