## 新北市政府勞動檢查處職災實錄

〈主題：屋頂開口下方未設置安全網等防護設備致勞工墜落死亡〉

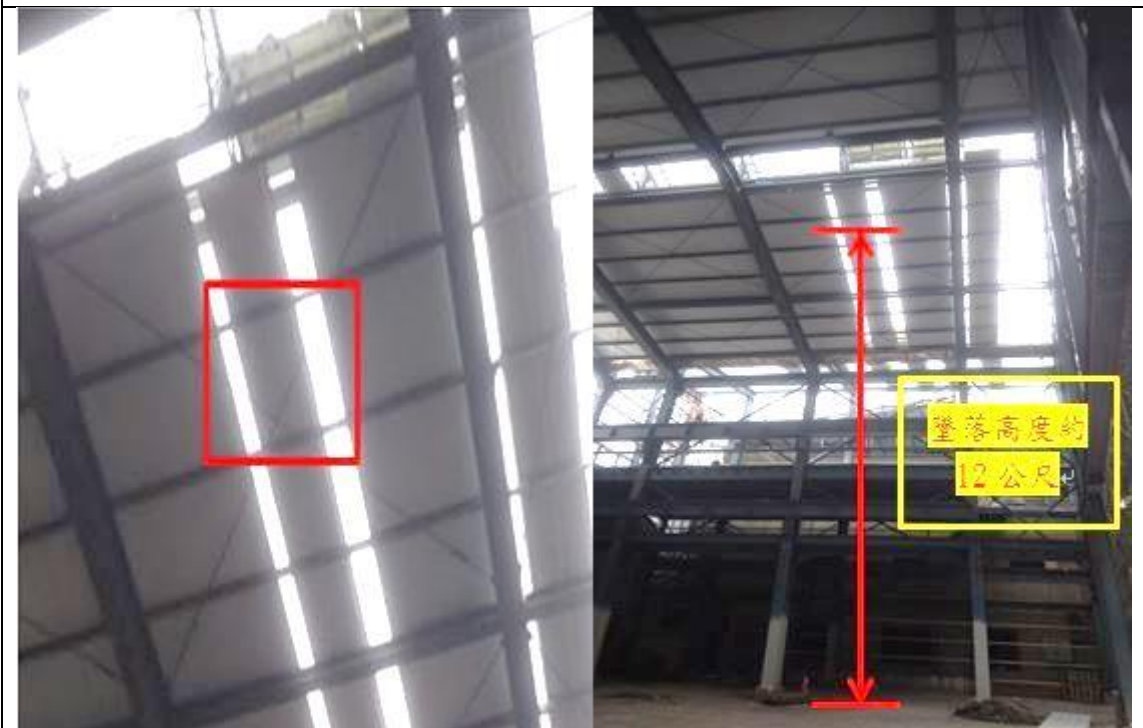
災害現場照片說明

105 年 12 月 6 日上午 11 時 10 分，勞工張○○於屋頂從事鋼浪板安裝作業，因未於屋頂開口下方設置安全網等防護設備，致張員遭強風吹襲後墜落地面（墜落高度約 12 公尺），經緊急送往臺北馬偕醫院急救，最後仍因傷重不治死亡。

本次說明：紅色方框處為張員墜落位置。

雇主對於高度 2 公尺以上之屋頂，勞工有遭受危險之虞者，應於該處設置護欄、護蓋或安全網等防護設備。（營造安全衛生設施標準第 19 條第 1 項）
