## 新北市政府勞動檢查處職災實錄

〈主題：未使勞工採取正確吊掛方法，致勞工被撞受傷〉

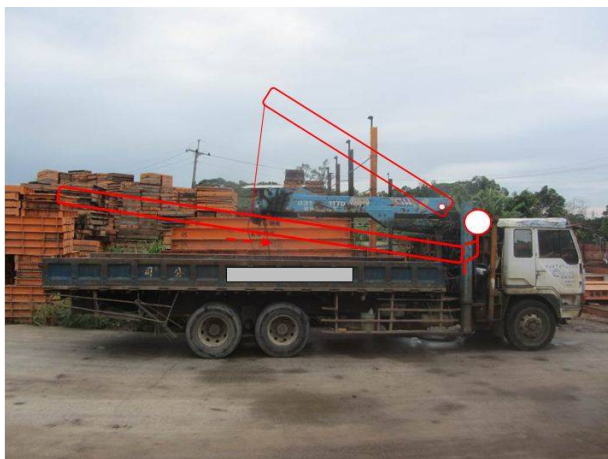
105 年 8 月 10 日 14 時 30 分許，勞工王○○於倉儲區操作移動式起重機從事吊掛作業，作業時僅使用 1 個 C 型夾固定於長度 8 公尺的 H 型鋼中心點，而未在適當距離之二端固定以保持平穩防止擺動，且因 H 型鋼已超過載貨臺長度，王員遂操作該起重機將 H 型鋼往操作臺方向移動，過程中該 H 型鋼碰觸起伏操作桿後使起重機吊臂上升，致 H 型鋼擺動撞擊王員受傷，經送至林口長庚醫院住院觀察，直至 8 月 16 日上午出院返家休養。

說明：左圖為使用 C 型夾從事單點吊掛作業示意圖；右圖為使用之 C 型夾。

- 一、檢視荷物之形狀、大小及材質等特性，以估算荷物重量，或查明其實際重量，並選用適當吊掛用具及採取正確吊掛方法。（起重升降機具安全規則第 63 條第 2 款）
- 二、雇主對新僱勞工或在職勞工於變更工作前，應使其接受適於各該工作必要之一般安全衛生教育訓練。（職業安全衛生教育訓練規則第 16 條第 1 項）
