## 新北市政府勞動檢查處職災實錄

<<主題：將衝床雙手操作開關更換為腳踏式操作開關，未設置安全護圍或其他安全裝置，致勞工被夾受傷>>

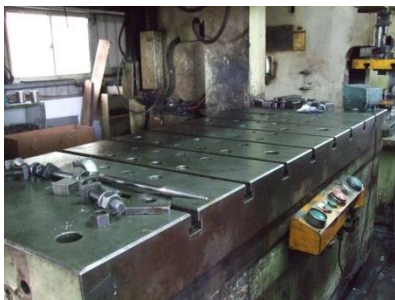
5月30日上午9時許，勞工林○○（男性，52歲，下稱林員）使用衝床從事零件加工作業，因工作需要將具有雙手操作啟動開關更換為腳踏式操作開關，惟此時該衝床因未有安全護圍或其他安全裝置，致林員以手按壓固定零件後再以腳踏啟動滑塊時，右手中指、無名指第1指節遭滑塊壓斷，經通報消防局後送往林口長庚醫院急救，並於當日手術結束後出院返家休養。

說明：現場肇災衝床（啟動開關方式之一為雙手操作開關）。

衝剪機械具有雙手操作更換為單手操作，或將雙手操作更換為腳踏式操作之操作切換開關者，均應有符合機械設備器具安全標準第4條所定之安全機能。（機械設備器具安全標準第16條第2款暨職業安全衛生法第6條第1項）

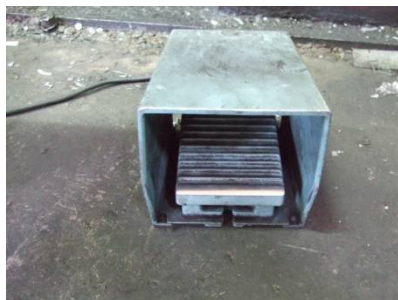
說明：現場肇災衝床另一啟動開關方式為腳踏式操作開關。
