## 職災實錄

### <主題：衝床未具有安全裝置致勞工手指遭壓斷>

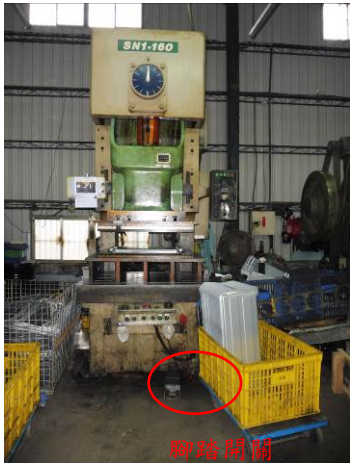
105 年 3 月 9 日約 16 時 40 分，勞工劉○○於使用衝床從事衝壓作業時，因將衝床雙手操作開關切換為腳踏式操作開關後，且未設置安全護圍或其他安全裝置，致右手大拇指第一指節前端及右手掌遭模具壓斷及骨折。

| 說明：衝床 | 說明：可切換雙手操作開關與腳踏式操作開關。 |

- 1、以動力驅動之衝壓機械及剪斷機械（以下簡稱衝剪機械），應具有安全護圍、安全模、特定用途之專用衝剪機械或自動衝剪機械（以下簡稱安全護圍等）。但具有防止滑塊等引起危害之機構者，不在此限。（機械設備器具安全標準第 4 條第 1 項）
- 2、因作業性質致設置前項安全護圍等有困難者，應至少設有第 6 條所定安全裝置一種以上。（機械設備器具安全標準第 4 條第 2 項）
- 3、衝剪機械具有雙手操作更換為單手操作，或將雙手操作更換為腳踏式操作之操作切換開關者，均應有符合第 4 條所定之安全機能。（機械設備器具安全標準第 16 條第 2 款）
