職災實錄

<主題：未於射出成型機設置安全裝置致勞工右手遭夾傷>

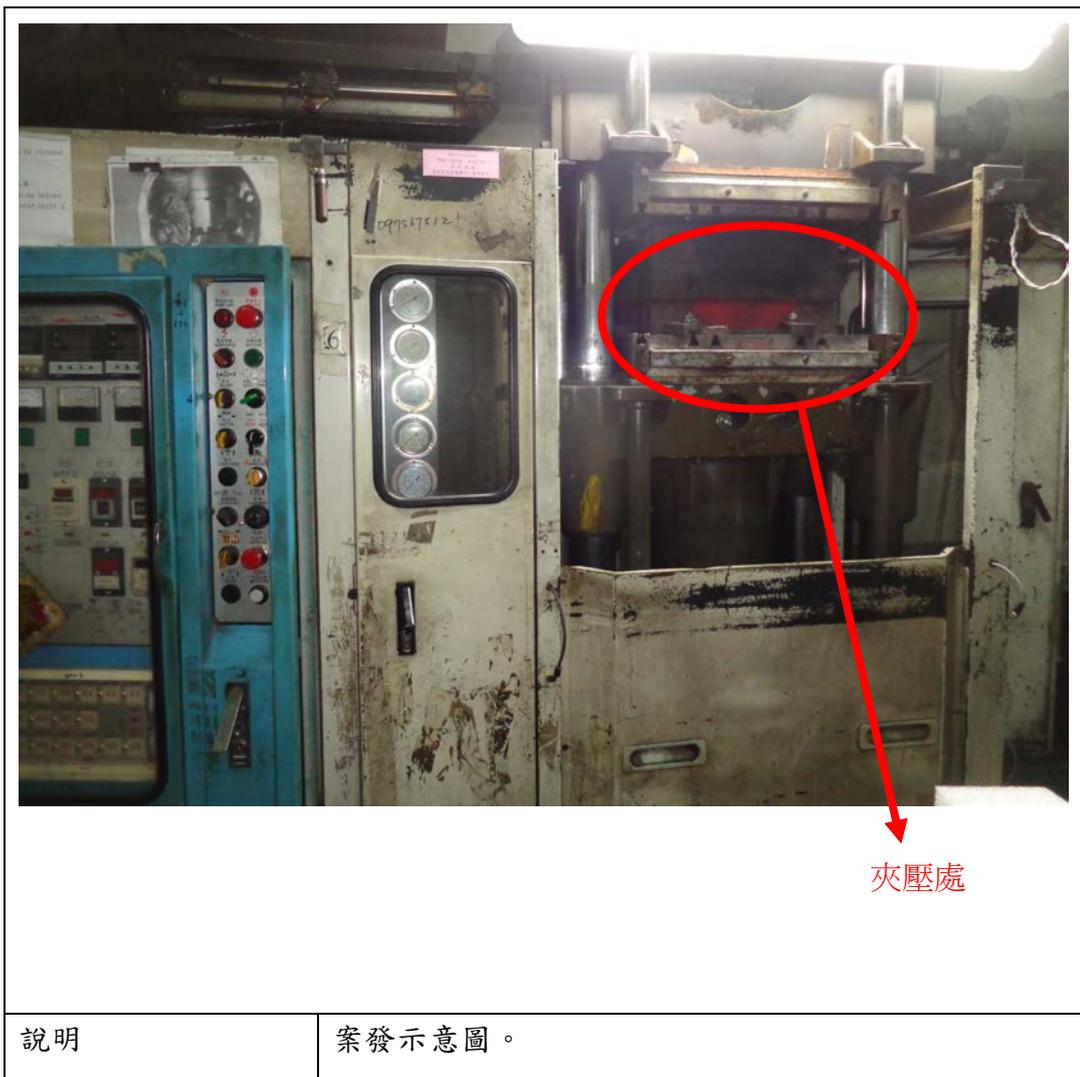
三、災害現場照片說明：

2月16日8時許，○○有限公司未於射出成型機設置安全門、雙手操作式起動裝置或其他安全裝置，使所僱菲籍勞工操作射出成型機從事製造作業時，發生其右手遭模具夾傷。

雇主對於射出成型機、鑄鋼造形機、打模機等，有危害勞工之虞者，應設置安全門、雙手操作式起動裝置或其他安全裝置。(職業安全衛生設施規則第82條第1項)。
