## 新北市政府勞動檢查處職災實錄

<<主題：衝床未設置安全裝置，致勞工被夾受傷>>

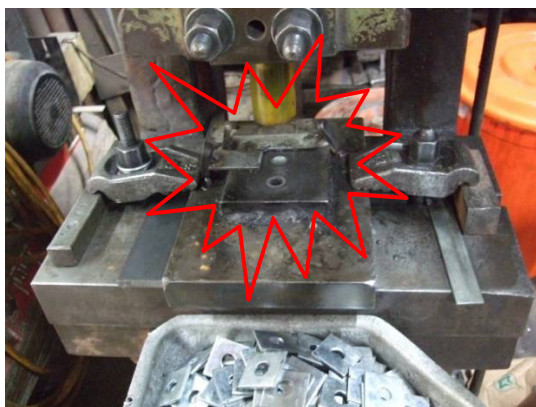
2月23日13時許，勞工詹○○（男性，34歲）使用衝床機械從事零件加工作業，過程中因該衝床未設置護圍或其他安全裝置，致詹員以手按住零件後再啟動衝床加工時，右手食指第1指節遭截斷，經通報消防局送往林口長庚醫院急救，並於當日出院返家休養。

說明：現場衝床未設置安全護圍。

以動力驅動之衝壓機械及剪斷機械，應具有安全護圍、安全模、特定用途之專用衝剪機械或自動衝剪機械。但具有防止滑塊等引起危害之機構者，不在此限。（機械設備器具安全標準第4條第1項暨職業安全衛生法第6條第1項）

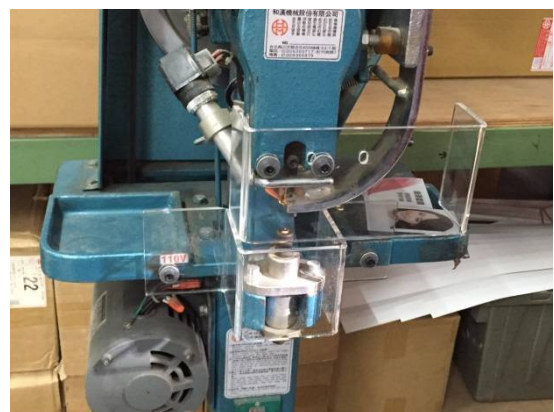
說明：模擬改善設施（於衝壓危險區域外，設置安全護圍，避免作業人員手部接近）。
