## 職災實錄

<主題：從事衝床模具之試模，未使勞工使用安全塊，致勞工發生被夾意外>

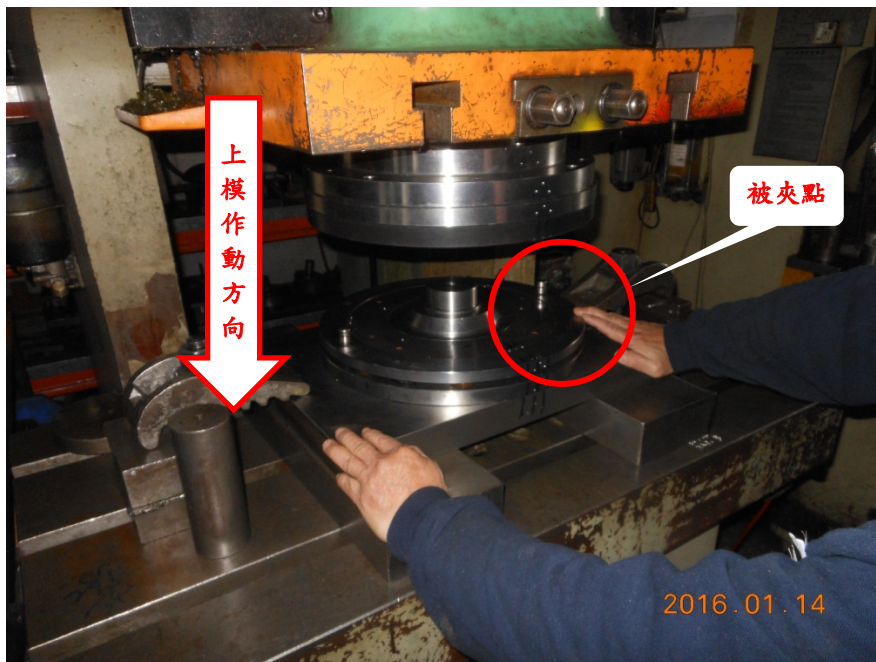
105 年 1 月 12 日 11 時 45 分許，本市五股區○○公司所僱勞工郭○○於進行 80 噸衝床架模作業時，在調整上下模具合模的時候，沒有注意到右手放置在下模具上且未使用安全塊，當上模下降時將右手食指及中指第 1 節夾壓而截斷受傷。

衝床模具之試模作動情況，模擬被夾情況(紅圈為被夾點)

※雇主對勞工從事動力衝剪機械金屬模之安裝，拆模，調整及試模時，為防止滑塊等突降之危害應使勞工使用安全塊，安全插梢或安全開關鎖匙等之裝置。(職業安全衛生設施規則第 69 條第 1 項)
