新北市政府勞動檢查處職災實錄

〈主題：壓床安全裝置未符規定，致勞工被夾受傷〉

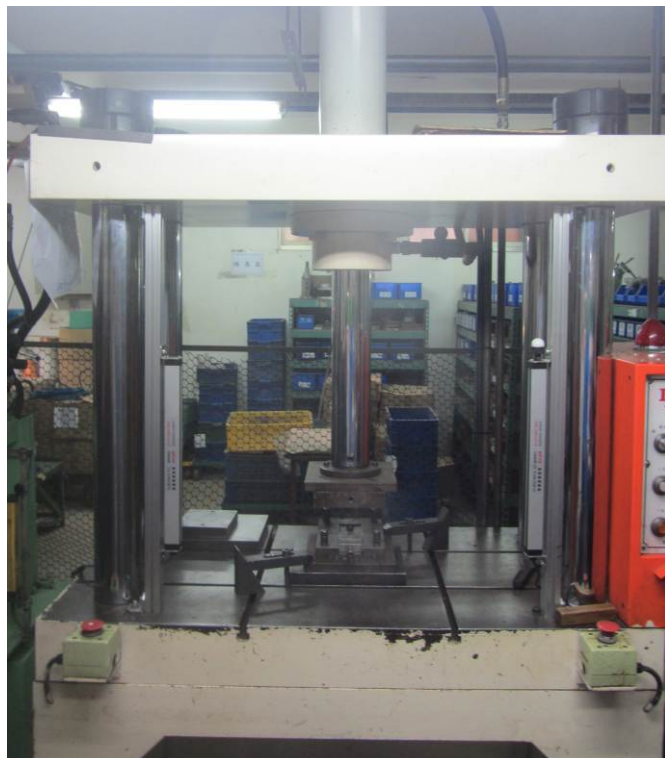
104年12月18日10時20分許，勞工○○○正從事壓床整型作業，作業時該壓床的雙手操作式安全裝置之右側按鈕被金屬塊壓住，隨後左側按鈕又被另1位勞工觸碰，此時兩側按鈕的動作時間差雖已超過0.5秒，但滑塊仍可動作下降，導致陳員因來不及反應，右手掌心及手腕遭落下的滑塊夾傷，經送往雙和醫院手術治療，已於22日出院返回宿舍休養。

說明：圖為肇災壓床

雙手操作式安全裝置應符合下列規定：四、以雙手操控作動滑塊等之操作部，具有其左右手之動作時間差非在0.5秒以內，滑塊等無法動作之構造。(機械設備器具安全標準第10條第4款)
