## 新北市政府勞動檢查處職災實錄

〈主題：衝床未有安全擋塊及安全裝置，致勞工架模時受傷〉

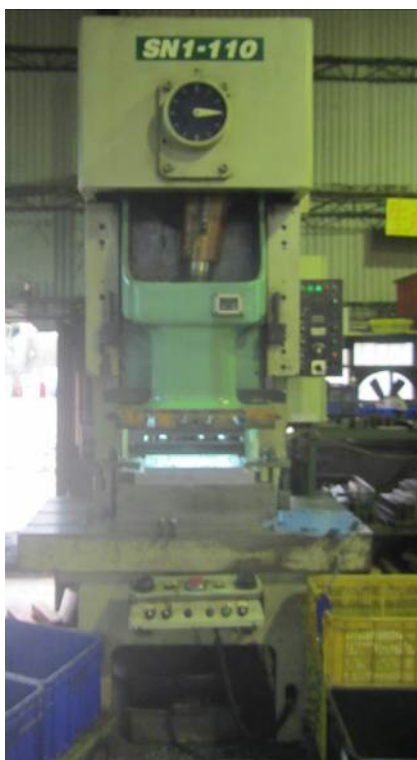
104 年 12 月 4 日 13 時 50 分許，勞工○○○正從事衝床架模作業，作業時因將該衝床之作動開關，從雙手操作切換成腳踏模式，且未設有安全護圍或感應式安全裝置等防護設備，亦未置防止滑塊突然下降之安全擋塊，致架模過程中，因受傷者誤觸腳踏開關，造成滑塊突然落下，使得右手手掌、左手拇指及食指第一節遭滑塊夾傷，經送往臺北馬偕醫院急診，再轉往淡水馬偕醫院手術治療；惟因右手手掌已全被壓碎，遂於手腕處截肢，左手拇指及食指第一指節則已接回，目前仍住院治療中。

**說明:**左圖為肇災衝床，未有感應式安全裝置，亦未有右圖所示之安全擋塊供調整模具時使用。

- 一、 雇主對勞工從事動力衝剪機械金屬模之安裝、拆模、調整及試模時，為防止滑塊等突降之危害應使勞工使用安全塊、安全插梢或安全開關鎖匙等之裝置。(職業安全衛生設施規則第 69 條第 1 項)
- 二、 衝剪機械具有雙手操作更換為單手操作，或將雙手操作更換為腳踏式操作之操作切換開關，在任何切換狀態，均應有感應式等安全裝置。(機械設備器具安全標準第 16 條第 2 款)
