## 職災實錄

＜主題：衝床更換為單手操作未設安全護圍致勞工發生被夾意外＞

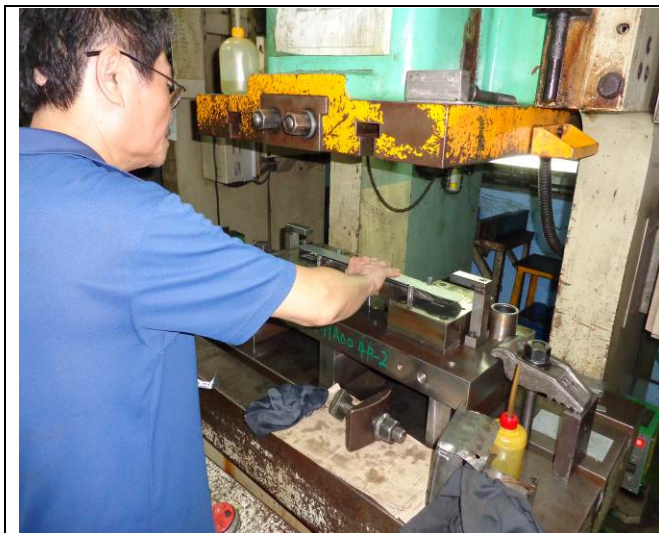
104 年 9 月 3 日 11 時許，○○公司所僱勞工才○於操作衝床從事金屬物件衝壓作業時，將衝床雙手操作開關更換為單手操作，卻未於衝床設有安全護圍或安全裝置，因左手觸碰到按鈕，致右手手指遭衝床夾傷。

罹災者手持物料情況(模擬)

- 一、以動力驅動之衝壓機械及剪斷機械，應具有安全護圍、安全模、特定用途之專用衝剪機械或自動衝剪機械（以下簡稱安全護圍等）。但具有防止滑塊等引起危害之機構者，不在此限。（機械設備器具安全標準第 4 條第 1 項）
- 二、因作業性質致設置前項安全護圍等有困難者，應至少設有第 6 條所定安全裝置一種以上。（機械設備器具安全標準第 4 條第 2 項）
- 三、衝剪機械具有下列切換開關之一者，在任何切換狀態，均應有符合第 4 條所定之安全機能：…二、雙手操作更換為單手操作，或將雙手操作更換為腳踏式操作之操作切換開關。（機械設備器具安全標準第 16 條第 2 款）

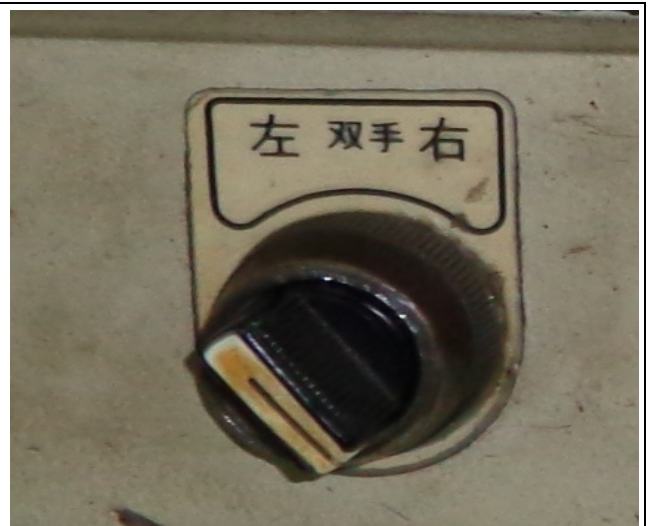
衝床作業狀態-單手操作模式
