職災實錄

〈主題：未於摺床設置安全護圍致勞工發生被夾職業災害〉

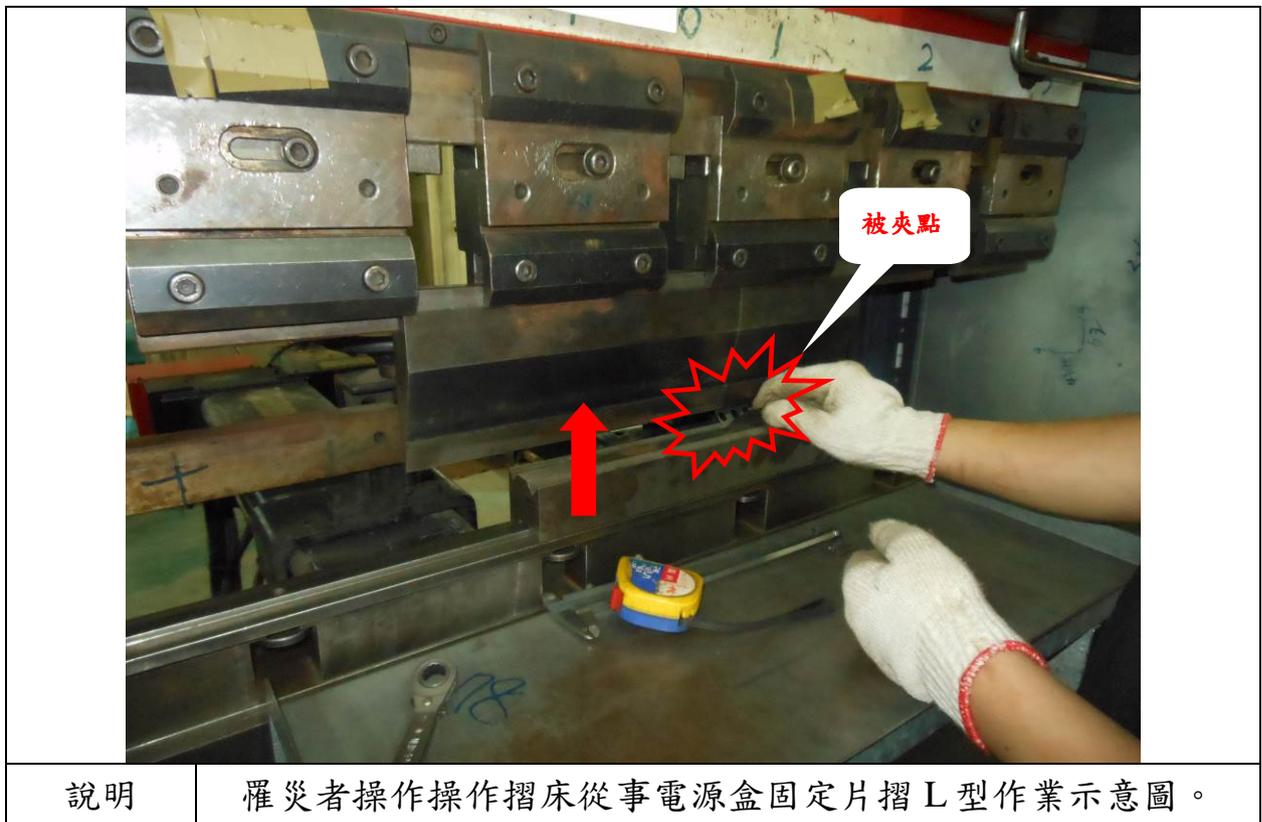
三、災害現場照片說明：

104年9月3日10時許，○○公司所僱勞工陳○○操作摺床從事電源盒固定片摺L型作業時，未於摺床設置安全護圍，發生右手食指滑入加工區遭夾傷的職業災害。

以動力驅動之衝壓機械及剪斷機械，應具有安全護圍、安全模、特定用途之專用衝剪機械或自動衝剪機械。（機械設備器具安全標準第4條第1項）
