職災實錄

<<主題：從事倒料作業未停機，致勞工作業時受傷>>

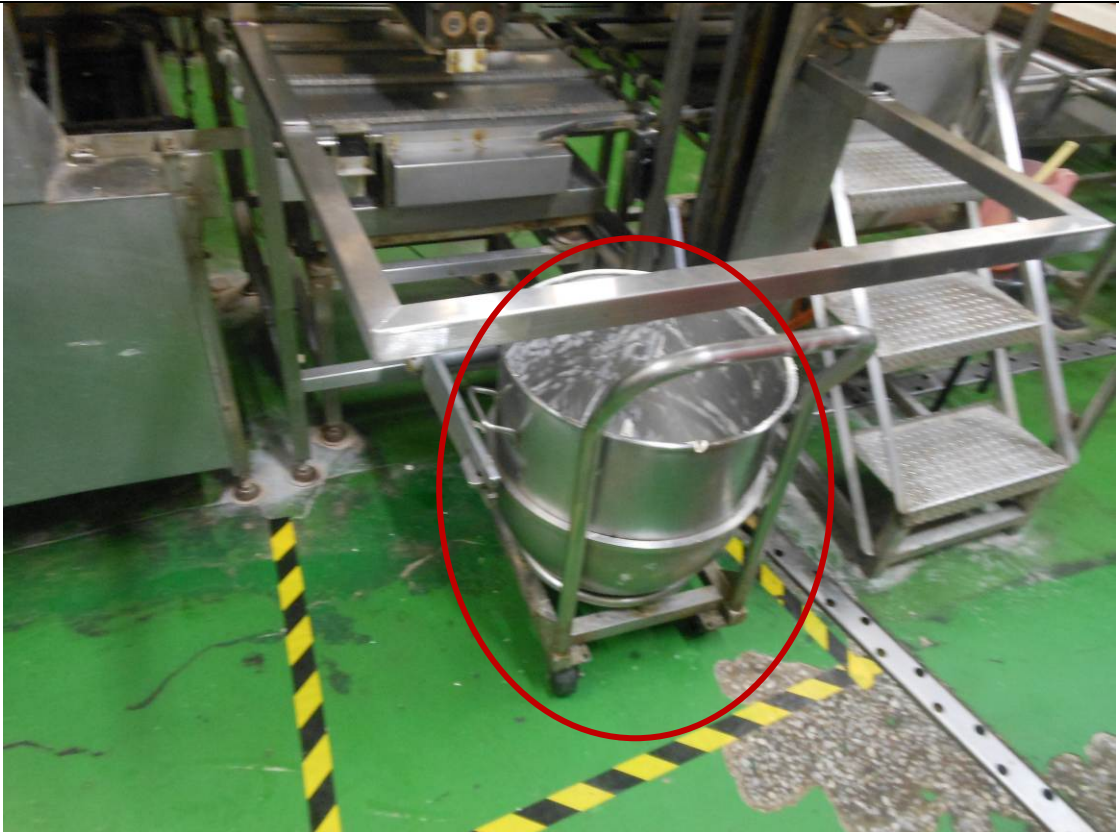
編號：1

104年8月5日上午9時許，茹美食品有限公司所僱○○籍勞工鄧○○(下稱受傷者)從事蛋糕糊倒料作業，作業時因未將舉缸器停止運轉，致受傷者於進行蛋糕烤盤調整作業時，被上升中的攪拌桶與控制箱夾擊，造成腹部創傷及背部擦傷，並送往亞東醫院住院治療。

說明 攪拌桶與舉缸器。

對於機械之掃除、上油、檢查、修理或調整有導致危害勞工之虞者，應停止相關機械運轉及送料。為防止他人操作該機械之起動等裝置或誤送料，應採上鎖或設置標示等措施，並設置防止落下物導致危害勞工之安全設備與措施。

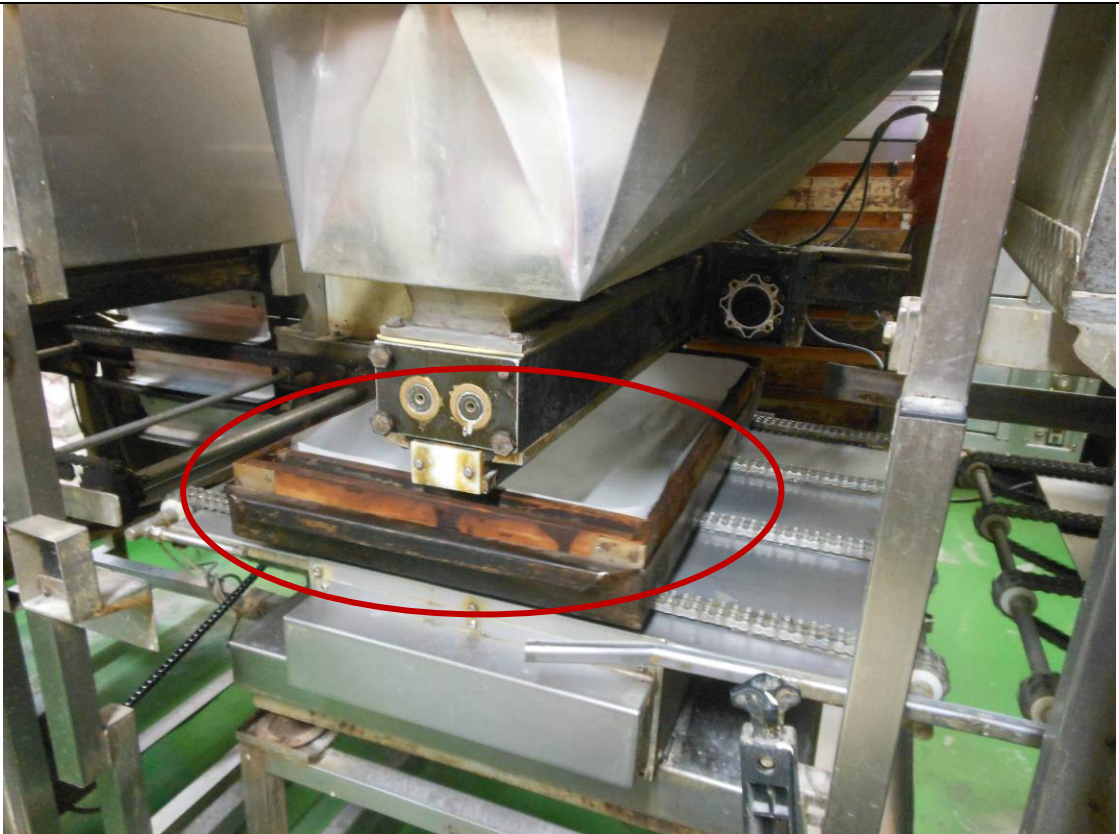
編號：2

說明 蛋糕烤盤。

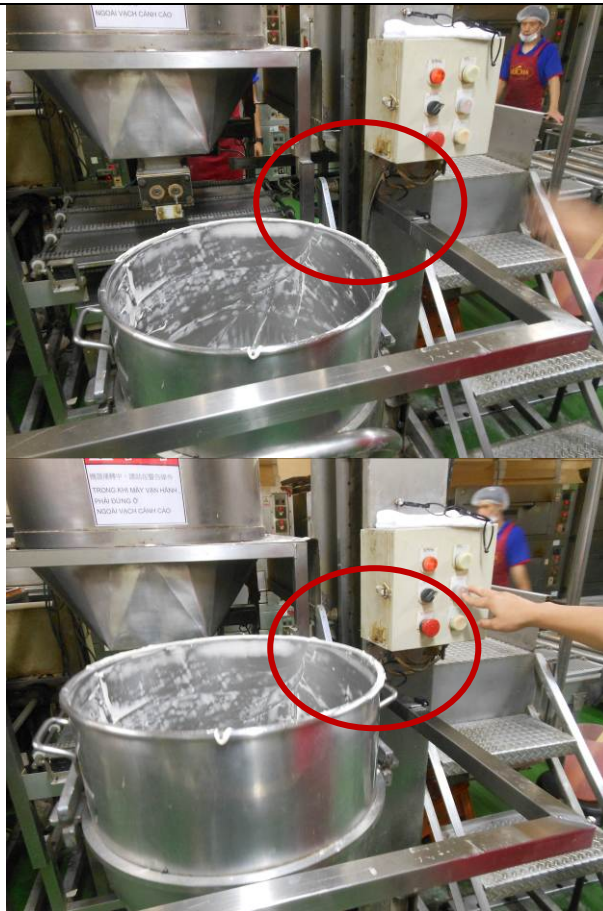
編號：3

說明 現場模擬（被夾於攪拌桶與控制箱間）。

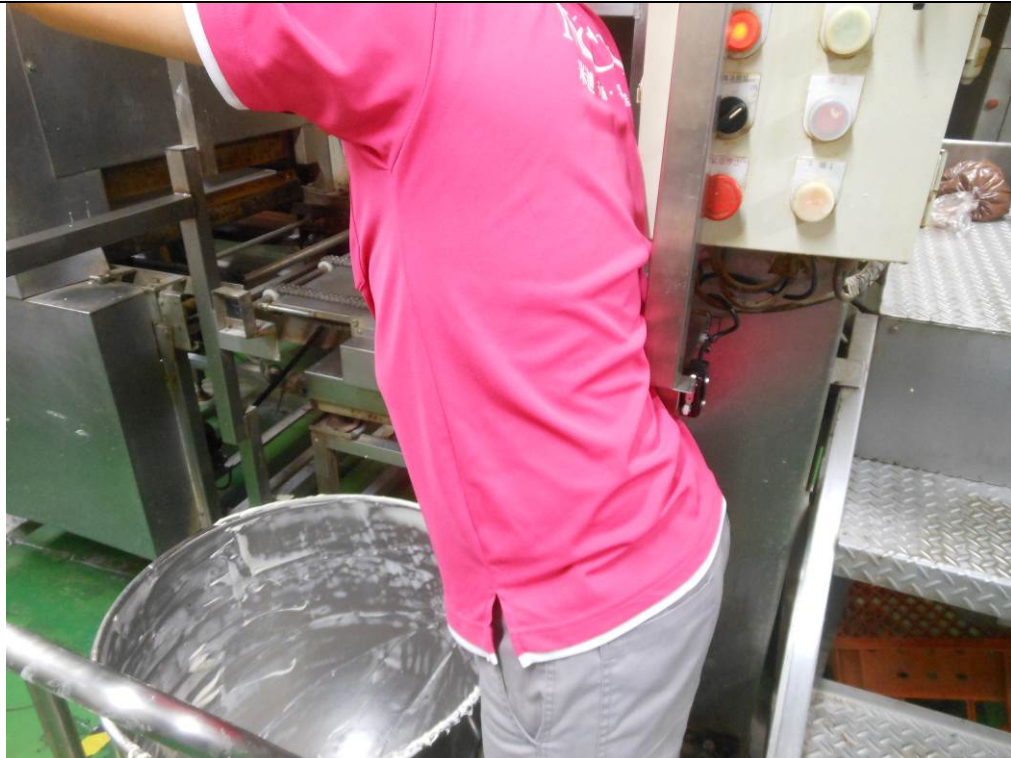
編號：4

說明 現場模擬（被夾於攪拌桶與控制箱間）。
