1110213 {金山區} 被刺職災實錄

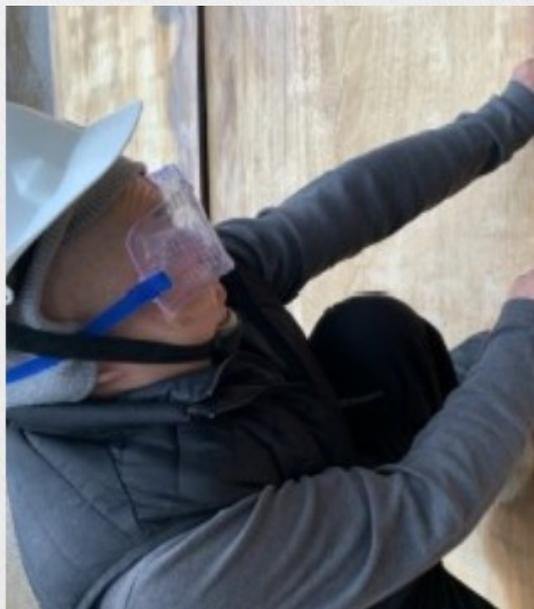
說明：應使勞工使用必要之防護設施（如防護眼鏡）。

使勞工從事模板組立作業，應置備防護眼鏡供勞工使用，以避免鐵釘反彈危害勞工發生職業災害。
