# 1110301 { 三重區 } 物體飛落職災實錄

## 一、案情經過

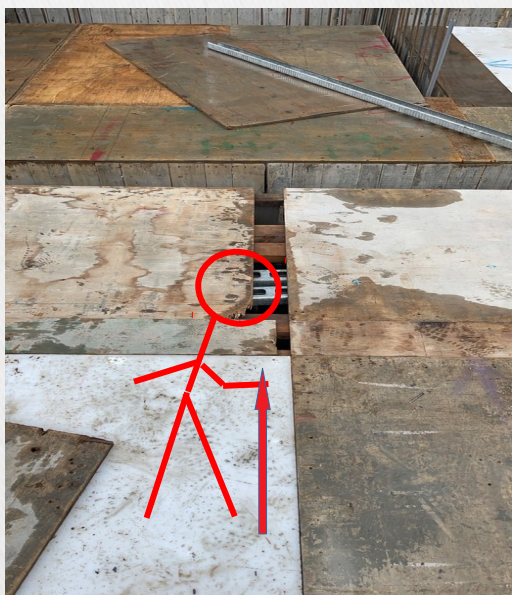
111年3月1日上午10時許，雇主林○○使所僱勞工陳○○於地上14樓使用鐵鎚從事模板組立作業時，過程中遭反彈之鐵釘刺傷左眼，經自行前往台北馬偕紀念醫院治療，發現左眼球有破裂之傷勢，經手術後於隔日凌晨出院返回工地。

說明：紅線條為模擬異物飛散擊中勞工之示意圖。

雇主使勞工從事模板組立作業，應使勞工使用必要之防護設施（如防護眼鏡），以避免異物飛散危害勞工。
