1110915 { 樹林區 } 墜落職災實錄

一、案情經過

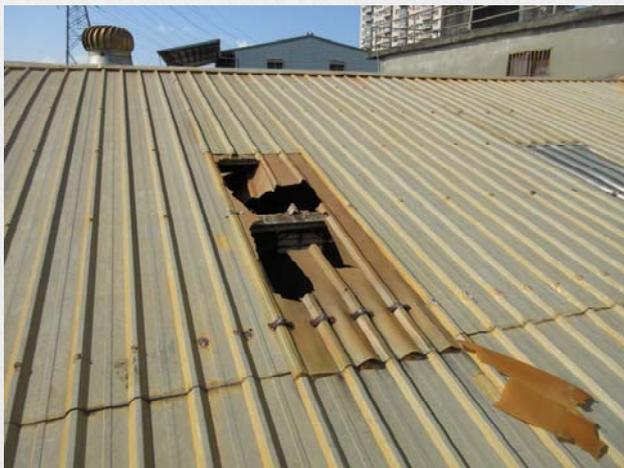
111年9月15日下午5時許，勞工陳○○（男性）在樹林區某廠房屋頂從事集水槽安裝作業，當陳男行經鐵皮屋頂時，因踏穿採光板後墜落至地上1樓地面（墜落高度為6.66公尺），經送板橋亞東醫院急救，延至9月16日凌晨2時許不治死亡。

災害現場位置圖
(踏穿鐵皮屋頂採光板)

使勞工於易踏穿材料構築之屋頂作業時，應先規劃安全通道，於屋架上設置適當強度，且寬度在30公分以上之踏板，並於下方適當範圍裝設堅固格柵或安全網等防墜設施。

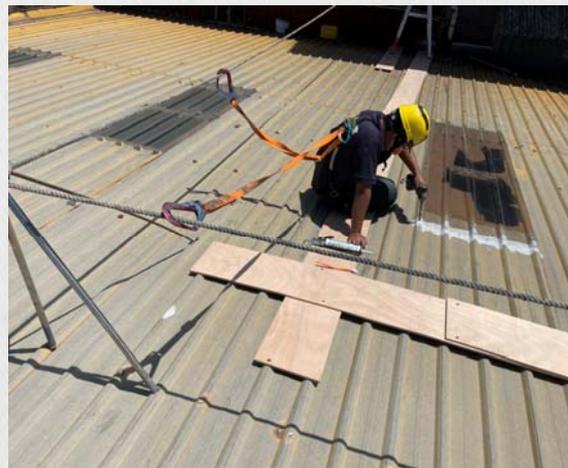
屋頂作業時已於屋架上設置
寬度在30公分以上之踏板
