# 1111001 {板橋區} 被夾職災實錄

## 一、案情經過

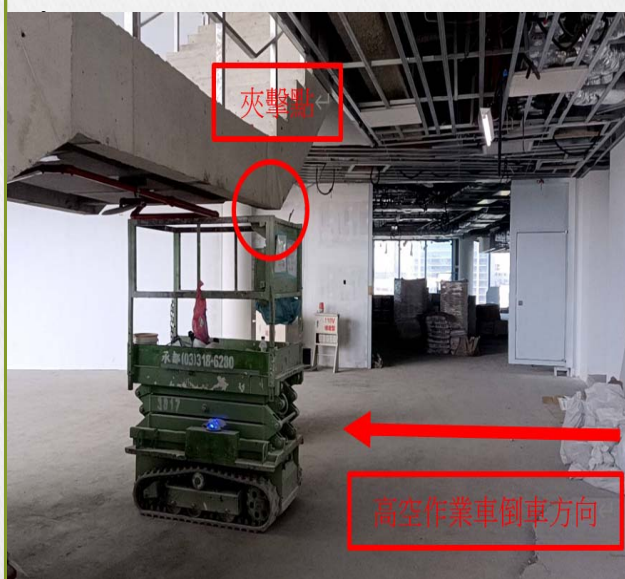
111年10月1日上午9時許，板橋區某工程捷○公司使所僱勞工陳周○○於地上7樓使用高空工作車從事油漆作業，過程中陳周○○欲駕駛高空工作車搭乘貨梯至其他樓層，因於貨梯前操作高空工作車向後行駛讓道時，未注意後方之鋼製樓梯，致陳周○○胸部遭夾於高空工作車之工作臺與鋼製樓梯間，經送往板橋亞東醫院急救，仍因傷重不治死亡。

現場作業模擬圖示

- (一) 使用高空工作車作業前，應依作業場所之狀況、高空工作車之種類、容量等訂定包括作業方法之作業計畫，公告使作業勞工周知，並指定專人指揮監督勞工依計畫從事作業。
- (二) 於斜坡作業前，應事先視作業時該高空工作車工作台之高度及伸臂長度、作業場所之地形及地盤之狀態等，規定適當之速率，並使駕駛人員依該規定速率行駛。

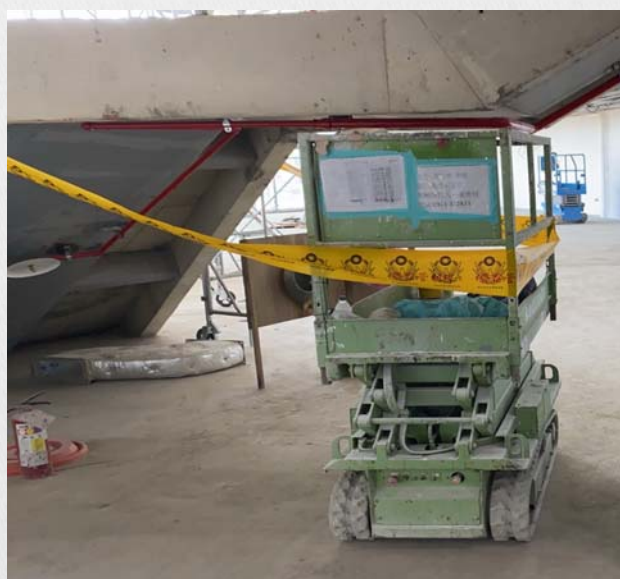
災害發生現場
