## 新北市政府勞動檢查處職災實錄(瑞芳區)

### <主題：接近特高壓電路支持物未保持安全距離，致勞工遭電弧灼傷>

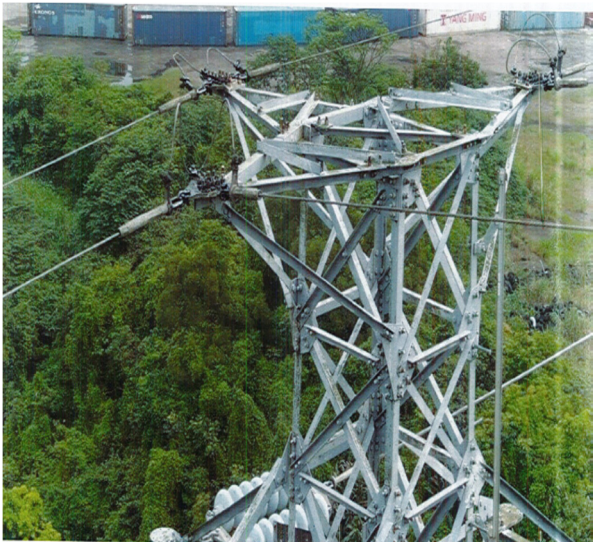
110年3月31日上午10時28分 OO 公司使勞工李員從事塔礙清掃點檢作業，當李員於移動過程中收補助繩時，因未使李員使用活線作業用裝置，亦未使其對於補助繩與另一側未斷電之69千伏特高壓線路保持60公分以上之接近界線距離，致補助繩滑落時產生高溫電弧灼傷李員，造成其兩大腿及右小腿後側2至3度灼傷。

| 災害現場照片說明 | 災害預防措施 |
|---|---|
| 說明：於接近特高壓電路電塔從事塔礙清掃點檢作業時，未使勞工使用活線作業用裝置，亦未對勞工身體及其使用中之金屬工具、材料等導電體，保持60公分以上接近界線距離。 | 說明：加強宣導嚴禁跨越共架線路送電側作業，相關點檢作業拍照亦改以無人機取代，以保持接近界線以上距離。 |

使勞工於接近特高壓電路或特高壓電路支持物從事檢查、修理、油漆、清掃等電氣工程作業時，應有下列設施之一。但接近特高壓電路之支持礙子，不在此限：一、使勞工使用活線作業用裝置。二、對勞工身體或其使用中之金屬工具、材料等導電體，保持前條第1款規定之接近界限距離以上，並將接近界限距離標示於易見之場所或設置監視人員從事監視作業。(職業安全衛生設施規則第261條暨職業安全衛生法第6條第1項)
