1100911 { 烏來區 } 高壓電路感電職災實錄

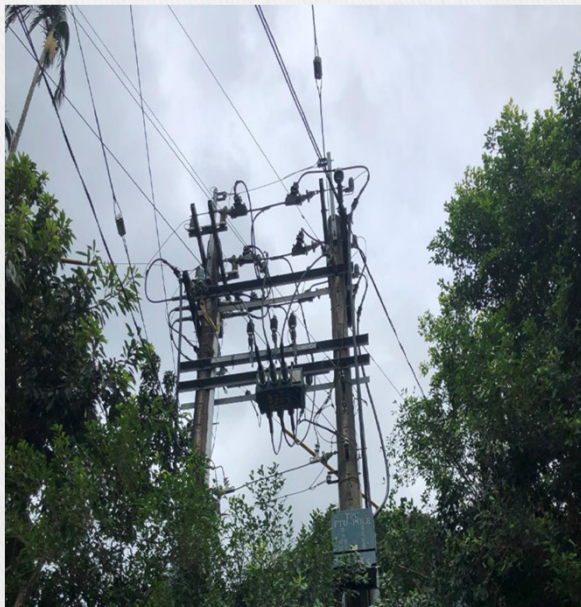
110年9月11日上午10時28分，○○公司使勞工A君從事高壓電路事故搶修作業，當A君接近未斷電之高壓電路時，因○○公司未使其與帶電體（即11.4KV饋線之跳線）保持規定之接近界限距離，亦未設置護圍、絕緣用防護裝備或採取移開該電路之措施，致電流透過空氣產生高溫電弧，電流經其右手、腳部及鐵件形成感電迴路而使A君感電，造成右手2度灼傷及雙側小腿2度電燒傷。

說明：未使勞工與帶電體保持規定之接近界限距離，亦未設置護圍、絕緣用防護裝備或採取移開該電路之措施。

對勞工於架空電線或電氣機具電路之接近場所從事工作物之裝設、解體、檢查、修理、油漆等作業及其附屬性作業或使用車輛系營建機械、移動式起重機、高空工作車及其他有關作業時，該作業使用之機械、車輛或勞工於作業中或通行之際，有因接觸或接近該電路引起感電之虞者，雇主除應使勞工與帶電體保持規定之接近界限距離外，並應設置護圍、或於該電路四周裝置絕緣用防護裝備等設備或採取移開該電路之措施。（職業安全衛生設施規則第263條暨職業安全衛生法第6條第1項）

說明：加強宣導施工方法或使用機具變更時，須重新辦理風險評估及危害辨識；有因接觸或接近電路引起感電之虞者，除應與帶電體保持接近界限距離外，並應設置護圍、絕緣用防護裝備或採取移開該電路之措施。
