# 1110920 { 林口區 } 割草機斷裂刀片割傷職 災實錄

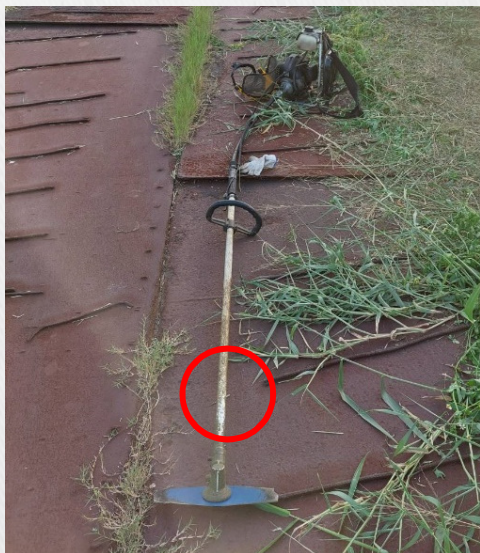
○○公司使所僱勞工楊○○（下稱罹災者）於本市林口區下福里○○號操作揹負式割草機從事場區道路從事割草作業時，因○○公司對割草機未設置安全護罩或護蓋，致罹災者遭該機械斷裂之刀片割傷，造成腹部切割傷約10公分。

說明：未於割草機設置護罩或護蓋。

雇主對於棉紡機，絲紡機，手紡式或其他各種機械之高速迴轉部份易發生危險者，應裝置護罩，護蓋或其他適當之安全裝置。（職業安全衛生設施規則第63條參照）。

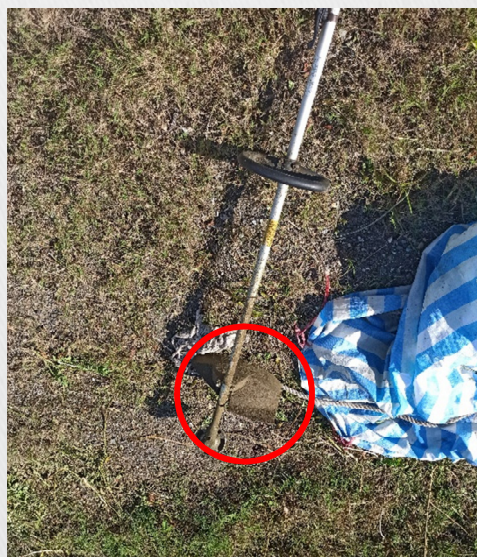
說明：割草機設置安全護蓋。
