1111215 { 蘆洲區 } 衝床夾傷職災實錄

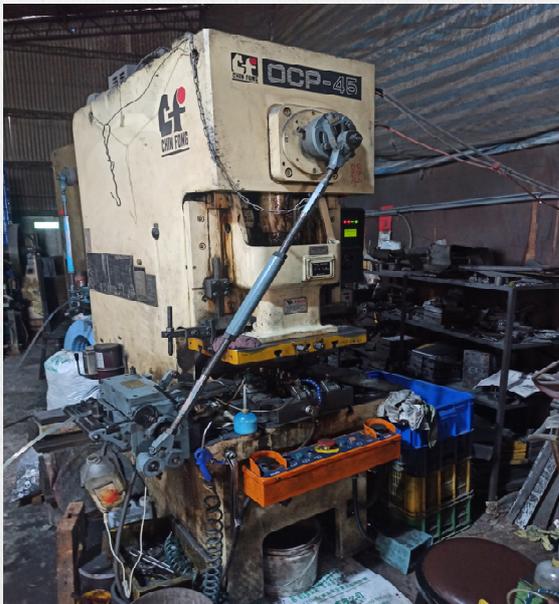
111年12月15日晚上6時35分，OO公司使勞工A君操作45噸衝床從事金屬衝件作業時，因未於該機械設置感應式安全裝置，致傷者左手手指遭該機械模具壓傷，造成左手中指、無名指第2、3節粉碎性骨折，經緊急通報消防局送往醫院急診後開刀住院治療。

說明：使勞工操作45噸自動送料衝床從事金屬衝件作業時，未於該機械設置安全護圍以外之其他安全裝置。

雇主對於設置安全護圍有困難之自動衝剪機械，應設置第6條所定之安全裝置之一(如感應式安全裝置)。(機械設備器具安全標準第4條第2款暨職業安全衛生法第6條第1項)

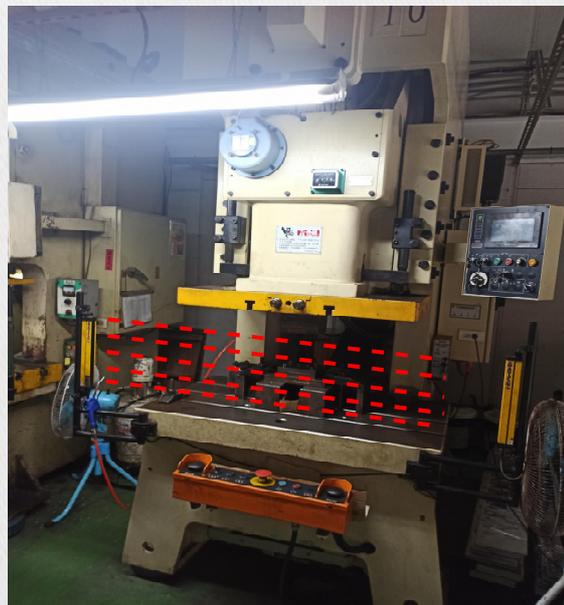
說明：設置滑塊等在閉合動作中，遇身體之一部接近危險界限時，能使滑塊等停止動作之感應式安全裝置(光柵)。
