1110905 { 土城區 } 衝床模具夾傷職災實錄

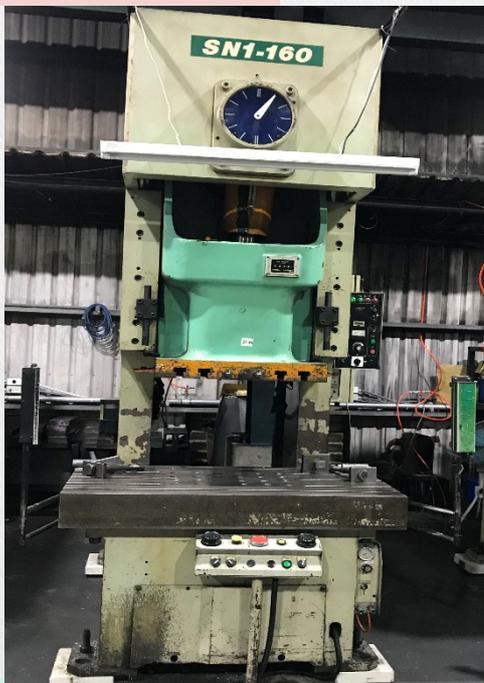
111年9月5日上午10時42分，〇〇公司使〇〇勞工操作衝床從事金屬板衝壓作業，因作業需要將雙手操作更換為單手操作時，卻未設置有效之光電式安全裝置，致傷者遭該機械模具夾傷，造成右手掌粉碎性骨折，緊急送往〇〇醫院進行截肢手術治療。

說明：將衝床雙手操作更換為單手操作時，未設置有效之光電式安全裝置。

衝剪機械具有雙手操作更換為單手操作，或將雙手操作更換為腳踏式操作之操作切換開關者，應有符合第4條所定之安全機能。(機械設備器具安全標準第16條第2款暨職業安全衛生法第6條第1項)

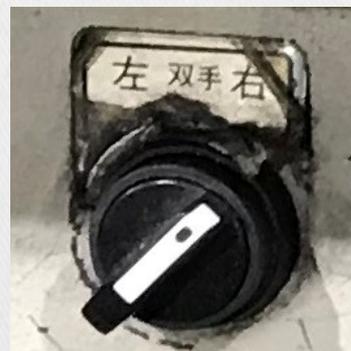
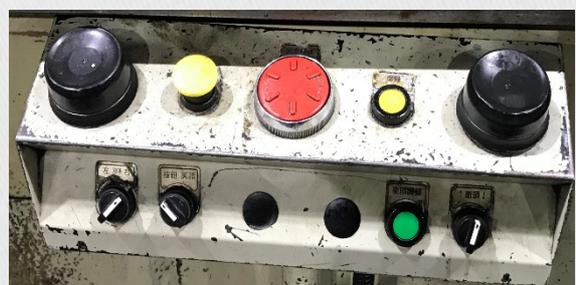
說明：衝床具有雙手操作更換為單手操作之操作切換開關者，應有安全護圍或其他安全裝置。
