職災實錄:

＜＜主題：鋼筋裸露未有防護，致勞工跌倒被刺受傷＞＞

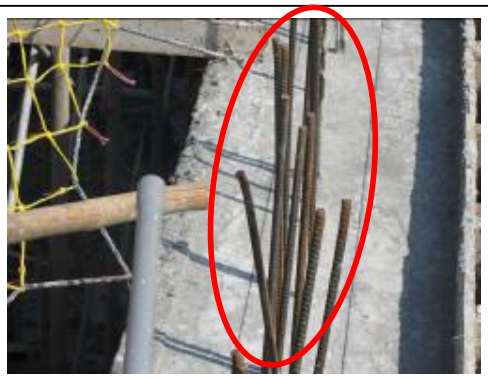
101 年 2 月 19 日上午，○○公司僱用勞工蔡○○於五股區○○工地 12 樓從事模板補強作業，約至上午 12 時左右，因蔡君拿取模板配件時不慎跌倒，致使原暴露於地面之鋼筋插入其左下顎中，造成深度約 2~3cm 之穿刺傷，經通報 119 後緊急送往林口長庚醫院就醫，目前生命跡象穩定，已轉入普通病房治療。

圖一、職災發生現場(F 棟地上 12 樓)鋼筋裸露，未採取尖端彎曲或加裝護套等防護設施。

圖二、暴露於工作場所之鋼筋，應加裝護套等防護設施。

1、雇主對於工作場所暴露之鋼筋、鋼材、鐵件、鋁件及其他材料等易生職業災害者，應採取彎曲尖端、加蓋或加裝護套等防護設施。（營造安全衛生設施標準第 5 條）
