新北市政府勞動檢查處職災實錄

＜＜**主題**：屋頂作業未設防墜設施致發生踏穿墜落死亡職災＞＞

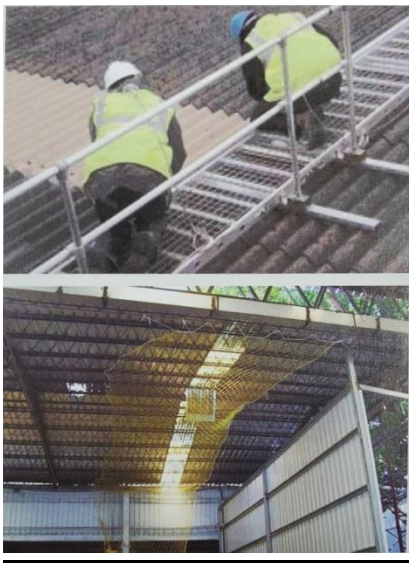
109 年 6 月 25 日上午 10 時許，陳○○於○○公司從事屋頂修繕作業時，因未於屋架上設置踏板，亦未於屋頂下方設置安全網等防墜設施，致陳員踏穿已鏽蝕鐵皮屋頂墜落地面（墜落高度約 6 公尺），造成頭部重創，當場無生命跡象，緊急通報消防局將陳員送往汐止國泰醫院急救，惟仍傷重不治死亡。

</td>
</tr>
<tr>
<td>災害照片說明：陳員踏穿已鏽蝕鐵皮屋頂墜落受傷，送醫後仍傷重不治死亡。</td>
<td>預防對策說明：屋頂作業時應設置適當強度之踏板及裝設安全網等防墜設施。</td>
</tr>
</table>

雇主使勞工從事屋頂作業時，應指派專人督導，並於易踏穿材料構築之屋頂作業時，應先規劃安全通道，於屋架上設置適當強度，且寬度在 30 公分以上之踏板，並於下方適當範圍裝設堅固格柵或安全網等防墜設施。(營造安全衛生設施標準第 18 條第 1 項第 3 款)
