1100506｛新店區｝裁板機夾傷職災實錄

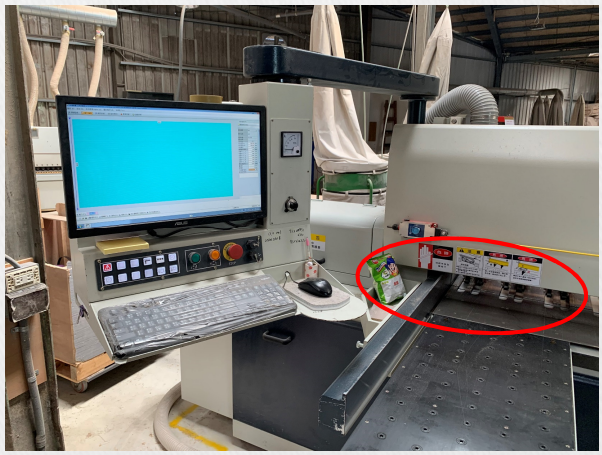
110年5月6日下午1時20分，〇〇公司所僱勞工林〇〇使用電腦數值控制裁板機，從事板材裁切作業時，因裁板機未設置護圍等防護設備，致傷者右手食指遠端指骨遭裁板機之壓梁夾傷。

說明：電腦數值控制裁板機未設置護罩等防護設備(如紅圈所示)

電腦數值控制或其他自動化機械具有危險之部分應設置護罩、護圍或具有連鎖性能之安全門等設備（職業安全衛生設施規則第58條第5款）
