1111124 樹林區 被夾職災實錄

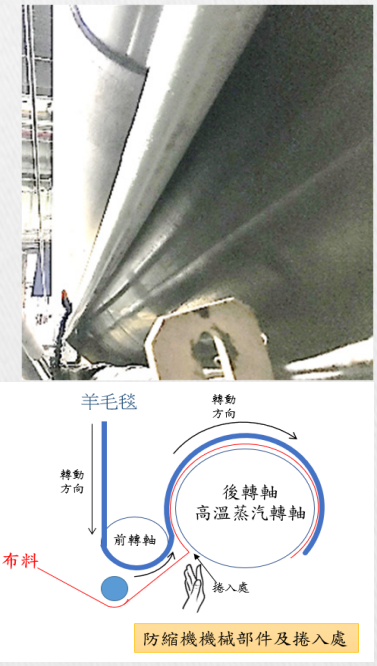
111年11月24日，00公司使所僱菲律賓籍移工A君從事防縮機入布作業時，因未於該機械滾輪設置護圍、導輪等設備，致A君左前臂遭該滾輪捲入，造成左前臂壓砸傷合併4度燙傷及尺骨骨折，緊急送往板橋亞東醫院住院及截肢手術治療。

說明：
未於具有捲入點之防縮機，設置護圍、導輪等設備。

雇主對於滾輾紙、金屬箔等或其它具有捲入點之滾軋機有危害勞工之虞時，應設護圍、導輪等設備。（職業安全衛生設施規則第78條暨職業安全衛生法第6條第1項）

說明：
於防縮機之捲入點設置護圍。
