<<主題：屋頂作業未設安全防護，致勞工發生踏穿墜落意外>>

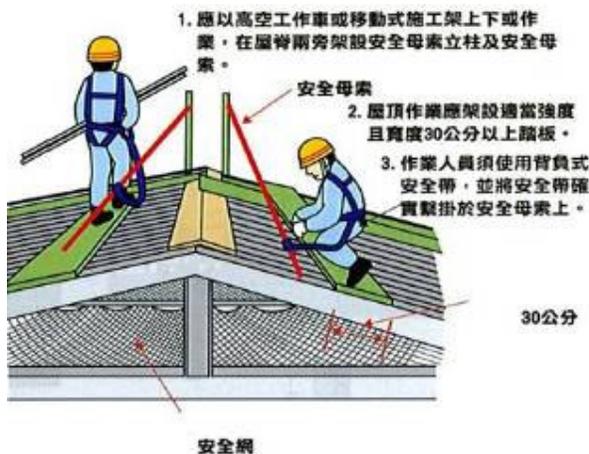
圖二：屋頂作業應注意事項。

1. 雇主對勞工於石綿板、鐵皮板、瓦、木板、茅草、塑膠等材料構築之屋頂從事作業時，為防止勞工踏穿墜落，應於屋架上設置適當強度，且寬度在30公分以上之踏板或裝設安全護網。（勞工安全衛生設施規則第227條）
2. 雇主對於進入營繕工程工作場所作業人員，應使其佩戴安全帽。（營造安全衛生設施標準第11條之1項）
3. 雇主使勞工在高度2公尺以上之高處作業，應採取使勞工使用安全帶等防墜措施。（營造安全衛生設施標準第19條第2項）
