職業災害 實錄彙編

Labor Standards Inspection Office,
New Taipei City Government

新北市政府勞動檢查處 編印
www.lasio.ntpc.gov.tw

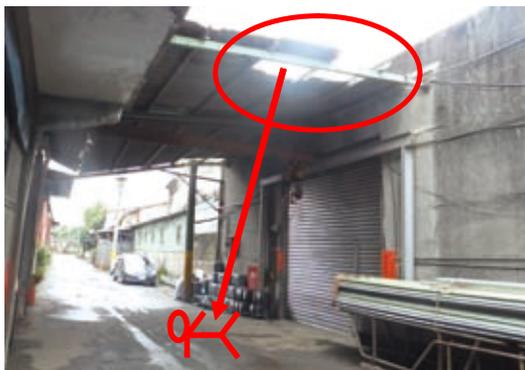
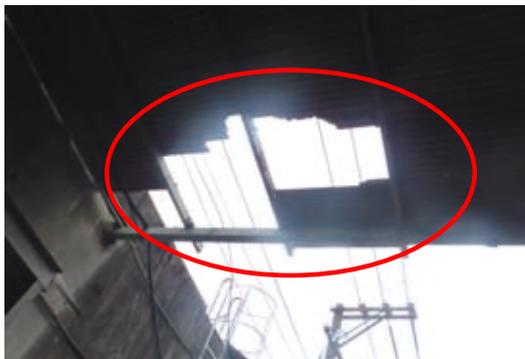
101年1月28日上午9時許，勞工陳○○於○○公司走廊屋頂從事石綿瓦拆除作業，作業時陳員先利用護籠爬梯爬上屋頂，再直接步行至預定位置從事石綿瓦拆除作業。因石綿瓦屋頂未設置踏板，且其下方亦未張掛安全網，加上陳員未使用安全帶等防墜設施，致陳員不慎踏穿石綿瓦墜落至地面（墜落高度約5公尺），經緊急送醫急救後，呈現腦死狀態並送至加護病房觀察，延至2月3日上午8時40分許死亡。

說明▶ 雇主使勞工於屋頂從事石綿瓦拆除作業時，未依規定設置踏板或安全網，亦未使勞工佩掛安全帶等防墜設施，致發生勞工踏穿墜落致死。

1. 雇主對勞工於石綿板、鐵皮板、瓦、木板、茅草、塑膠等材料構築之屋頂從事作業時，為防止勞工踏穿墜落，應於屋架上設置適當強度，且寬度在30公分以上之踏板或裝設安全護網。
2. 雇主對於在高度2公尺以上之高處作業，勞工有墜落之虞者，應使勞工確實使用安全帶、安全帽及其他必要之防護具。

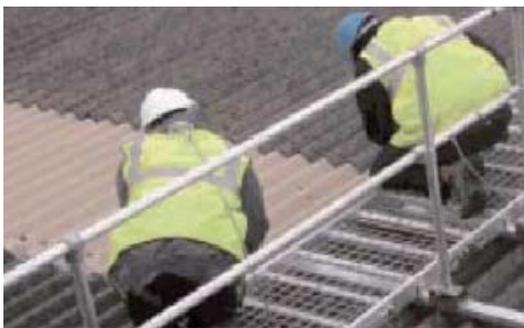
說明▶ 屋頂作業應架設適當強度踏板，並確實使用安全帶。

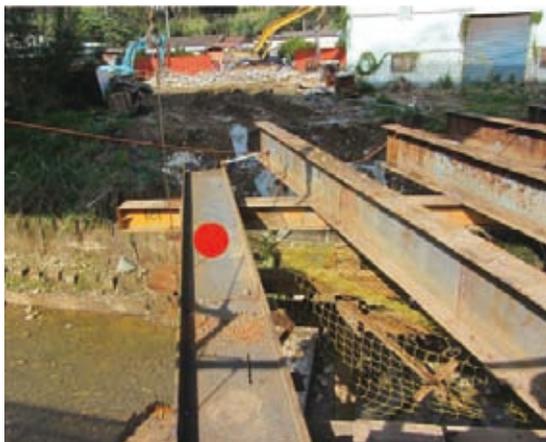
101年2月29日下午13時許，勞工洪○○於某道路拓寬工程從事安全網鋪設作業。作業時洪君站在施工構臺下方之鋼樑上，疑似因重心不穩及所使用之安全帶掛鉤無法閉合，致洪君的安全帶掛鉤從安全母索脫落，造成洪君墜落至下方溪床（高度約6公尺）受傷。

說明 職災現場情況。紅點處即為罹災者作業位置，其上方紅色繩索即為安全母索。

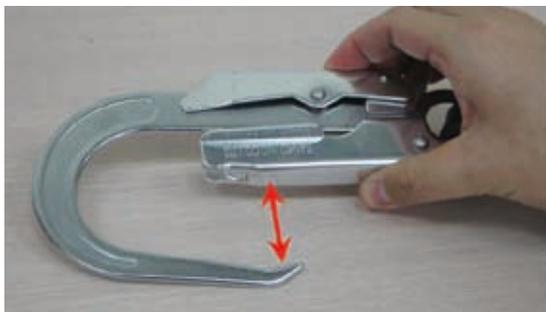
說明 安全帶掛鉤無法閉合之示意照片，安全母索即從無法閉合處脫落。

雇主對於提供勞工使用之安全帶，應確保其材料、強度符合國家標準。

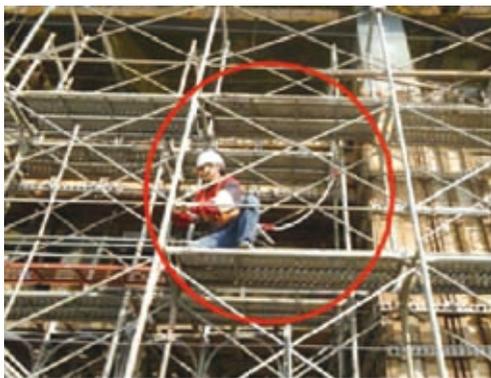
說明 勞工從事高處作業應確實使用安全帶。

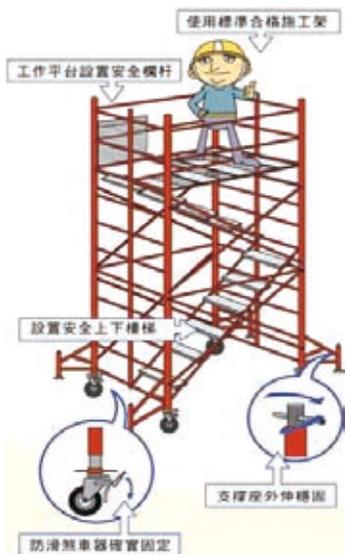
101年3月9日16時許，勞工葉○○於某新建工程工地進行地上7樓小樑模板組立作業。作業時葉君先爬上已架設完成之大樑底模上（對地高度超過2公尺），再由地面人員將小樑底模架高交由葉君固定，不料架高時因未保持小樑底模穩定，致使小樑底模瞬間掉落，造成蹲在大樑底模作業之葉君，因重心不穩一同墜落至地上6樓地面致死。

說明 雇主使勞工從事2公尺以上作業時，應設置合格施工架供勞工使用。

雇主對於在高度2公尺以上之作業，勞工有墜落之虞者，應以架設施工架或其他方法設置工作臺。

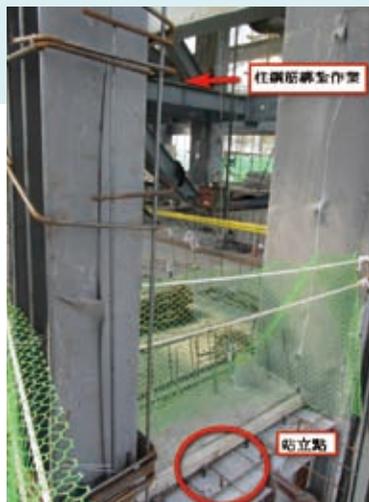
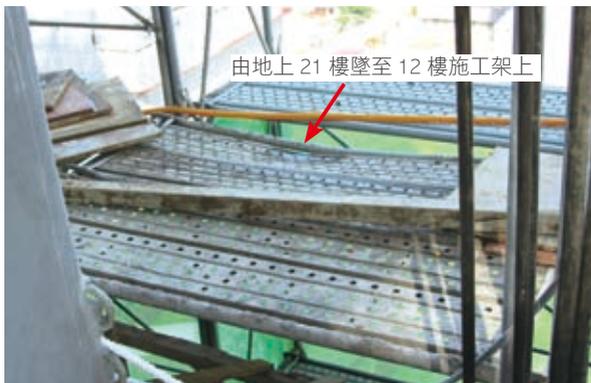
101年3月22日下午12時許，勞工黃○○於某新建工程之地上21樓從事柱箍筋綁紮作業，作業時因未佩掛安全帶，致從地上21樓樓板開口邊緣處墜落至地上12樓外牆施工架上（墜落高度約30公尺）致死。

說明 勞工由地上21樓樓板開口墜落至地上12樓施工架上，施工架則因受衝擊變形（箭頭為墜落點）。

僱主使勞工在高度2公尺以上之高處作業，勞工有遭受墜落危險之虞，應採取使勞工使用安全帶等防墜措施（營造安全衛生設施標準第19條第2項）。

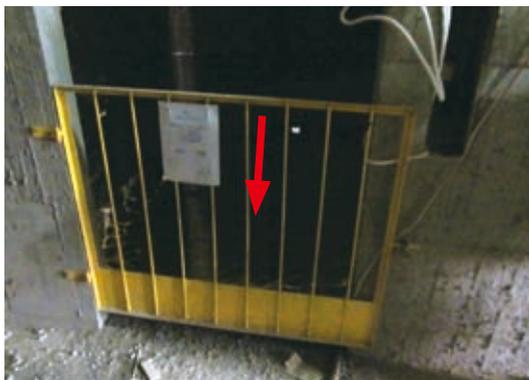
101年4月7日下午14時30分，勞工王○○於某新建工程地上1樓從事電梯井施工平臺拆除作業。作業時王君先將該平臺下方之安全網拆除，再逐步拆除其他平臺構件，因王君拆除平臺構件時，未確實使用安全帶等防墜設施，致從地上1樓電梯井墜落至地下4樓電梯井底部（墜落高度約12公尺）。

說明 事發現場之地上1樓電梯井。（箭頭為作業位置）

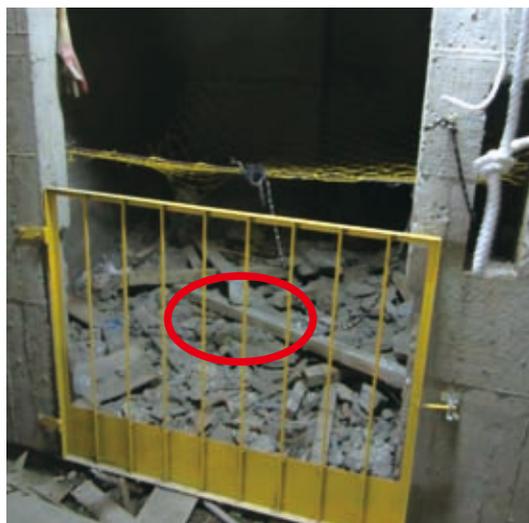
說明 罹災者墜落處。（地下4樓電梯井底部，圓圈處為墜落點）

雇主使勞工在高度2公尺以上之開口作業，勞工有遭受墜落危險之虞，應採取使勞工使用安全帶等防墜措施（營造安全衛生設施標準第19條第2項）。

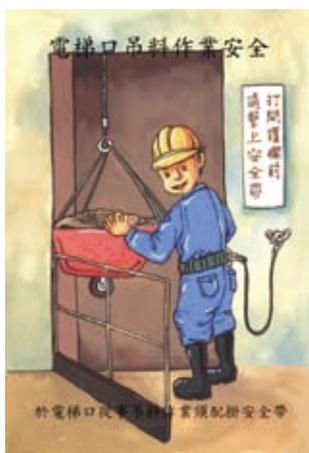
說明 雇主使勞工於高度2公尺以上之電梯井作業時，若因作業需要而將護欄或安全網拆除，應採取使勞工確實佩掛安全帶等防墜措施。

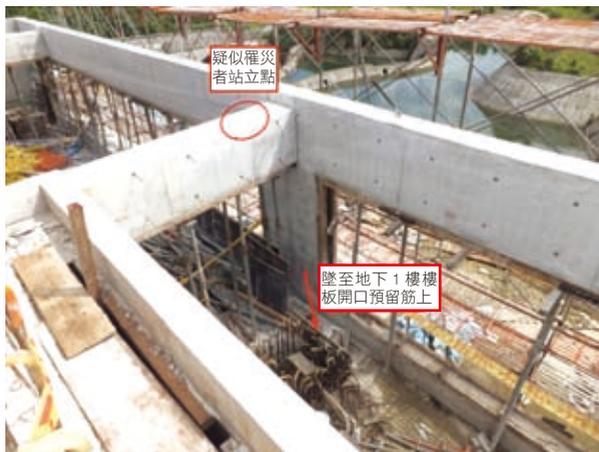
101年4月29日下午3時30分許，勞工羅○○於某新建工程之地下1樓從事模板整理及清潔作業，當羅君作業完成後欲返回地上1樓時，疑似為求方便，直接由外牆施工架之內爬梯上地上1樓，再跨越施工架之交叉拉桿至空橋樑區，在穿越空橋樑頂時墜落至地下1樓之樓板預留筋（有鋼筋護套）上（墜落高度約2.4公尺）致死。

說明 勞工由空橋樑區之樑頂墜落至地下1樓樓板開口預留筋上（箭頭為墜落點）。

1. 雇主對於有墜落危險之場所，應設置警告標示（勞工安全衛生設施規則第232條）。
2. 雇主對於新僱勞工應使其接受適於各該工作必要之安全衛生教育訓練（勞工安全衛生教育訓練規則第16條第1項）。

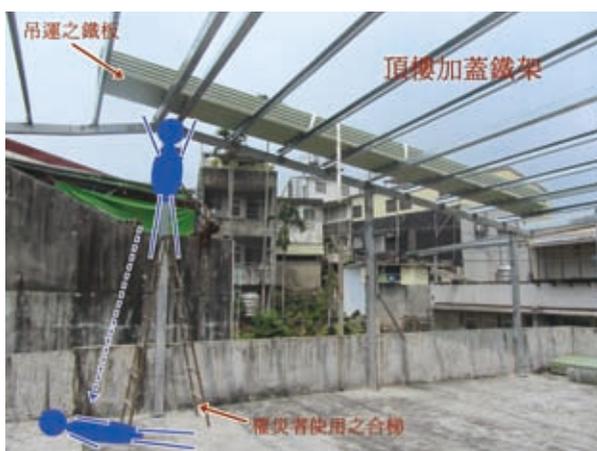
某民宅屋主因頂樓加蓋需求，委託○○鐵工廠搭建屋頂遮陽棚。事發當時勞工黃○○正於頂樓從事鐵板吊放作業，作業時先由地面上吊車將鐵板吊運至遮陽棚鐵架的上方，再由黃君站立於合梯上協助安放固定，過程中疑似因吊運之鐵板撞擊黃君，致黃君重心不穩從合梯上墜落（墜落高度約2.4公尺），經緊急送醫急救，仍不治死亡。

說明 現場示意圖（罹災者由合梯頂部墜落地面，墜落高度約2.4公尺）。

1. 雇主對新僱勞工或在職勞工於變更工作前，應使其接受適於各該工作必要之安全衛生教育訓練（勞工安全衛生教育訓練規則第16條第1項）。
2. 雇主對於高度2公尺以上之屋頂開口等場所作業，勞工有遭受墜落危險之虞者，應於該處設置護欄、護蓋或安全網等防護設備（營造安全衛生設施標準第19條第1項）。
3. 雇主對於在高度在2公尺以上之處所進行作業，勞工有墜落之虞者，應以架設施工架或其他方法設置工作臺（勞工安全衛生設施規則第225條第1項）。

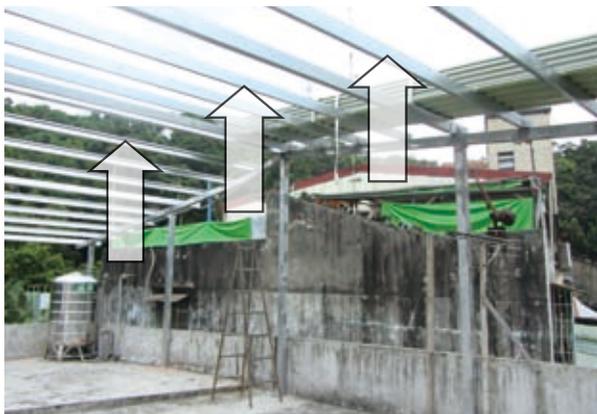
說明 雇主未以張掛安全網及架設安全母索方式防止職業災害之發生。

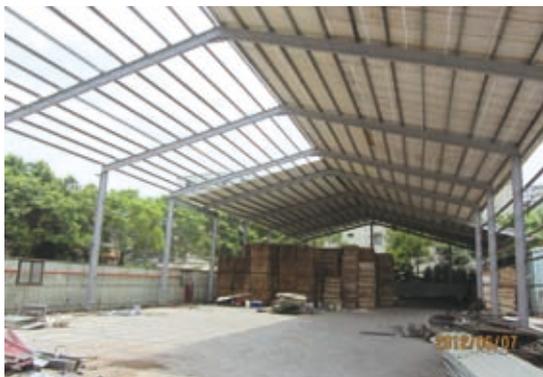
101年6月7日上午9時許，勞工李○○於某公司廠房修繕工程從事電焊作業，因作業時未架設施工架做為施工平臺，亦未設置安全上下設備，致使李員於攀爬C型鋼時，疑似因高血壓引起頭暈，自第3層C型鋼上（高度約1.8公尺）摔落至圍牆外。

說明 雇主對罹災者之工作場所未設置工作平臺及安全上下設備。

1. 雇主對勞工於高差超過1.5公尺以上之場所作業時，應設置能使勞工安全上下之設備（勞工安全衛生設施規則第228條）。
2. 雇主對於無法藉梯子或其他方法安全完成之高處營造作業，應設置適當之施工架（營造安全衛生設施標準第39條）。

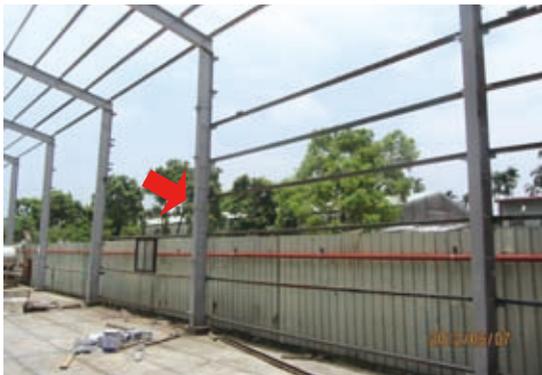
說明 罹災者自第3層C型鋼摔落至牆外。

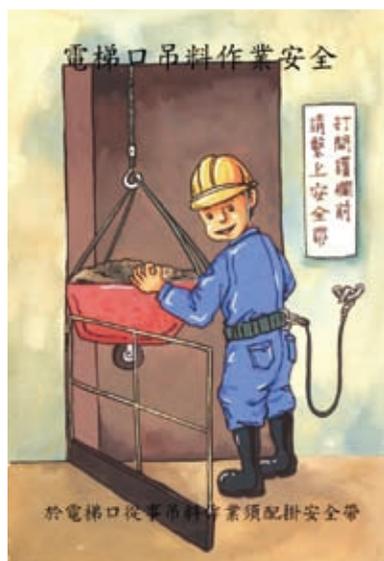
101年6月27日下午5時30分，勞工陳○○於地上5樓電梯口從事垃圾傾倒作業，作業時因未佩掛安全帶，致從地上5樓電梯井墜落至地下1樓之垃圾暫置區（墜落高度約17公尺）死亡。

說明 於電梯口作業須佩掛安全帶。

1. 承攬人就其承攬之一部分交付再承攬時，未於事前具體告知再承攬人有關工作環境、危害因素及有關安全衛生規定應採取之措施（勞工安全衛生法第17條第2項）。
2. 雇主使勞工在高度2公尺以上之高處作業，應採取使勞工使用安全帶等防墜措施（營造安全衛生設施標準第19條第2項）。

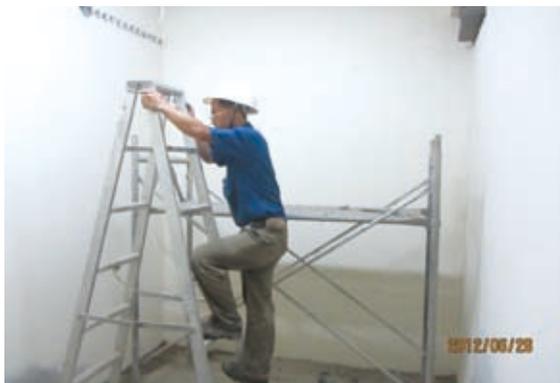
101年6月28日上午10時30分許，勞工黃○○於某新建工程地下1樓垃圾儲藏室從事動力佈管作業，作業時欲使用合梯爬上高度約138公分之施工平臺進行丈量，因爬梯時不慎從第3階梯面墜落至地面受傷。

說明 僱主對於工作用階梯之設置，未有適當之扶手。

僱主對於工作用階梯之設置，應有適當之扶手（勞工安全衛生設施規則第29條第4款）。

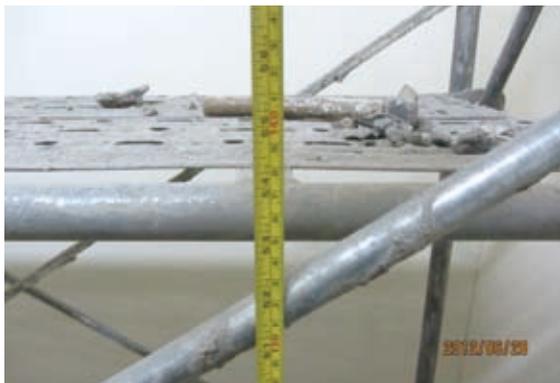
說明 施工平臺高度約為138公分。

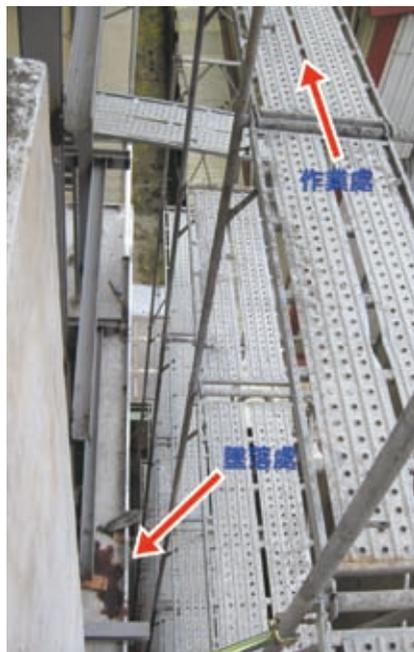
101年6月30日上午9時許，勞工鍾○○於某工地從事備料作業，作業時鍾君站在地上4樓之外牆施工架上，疑似因重心不穩，從未設防墜設備之施工架（即內側未設交叉拉桿及下拉桿）跌落至地上3樓陽臺，造成腿部骨折。

說明 ▶ 現場作業示意圖

1. 雇主對於高度2公尺以上之外牆施工架開口，應依規定設置護欄（交叉拉桿及下拉桿）等防護設備（營造安全衛生設施標準第19條第1項）。
2. 雇主應使勞工依規定接受安全衛生教育訓練（勞工安全衛生教育訓練規則第16條第1項）。

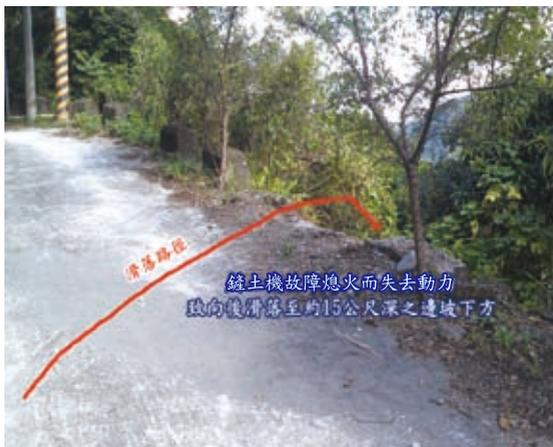
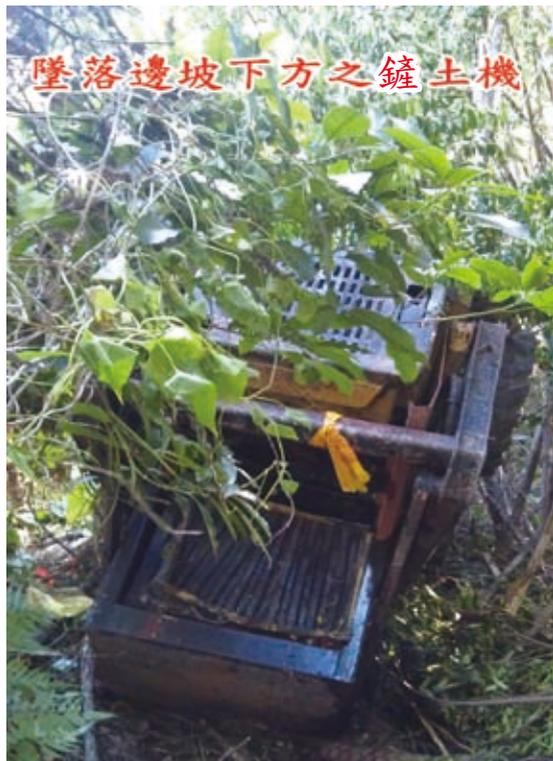
101年7月20日14時許，勞工陳○○於某山區產業道路從事道路坍方搶修工程，作業時陳員駕駛鏟土機進行砂石運送作業，過程中因鏟土機故障熄火而失去動力，造成陳員連人帶車滑落至深度約15公尺之邊坡下方。

1. 雇主對於車輛系營建機械應每月定期對制動器、離合器、操作裝置及作業裝置等實施檢查（勞工安全衛生組織管理及自動檢查辦法第16條第2項）。
2. 雇主對於車輛機械應每日作業前就制動器、連結裝置及控制裝置等實施檢點（勞工安全衛生組織管理及自動檢查辦法第50條）。
3. 雇主對於鏟土機之定期檢查、作業檢點，應訂定自動檢查計畫（勞工安全衛生組織管理及自動檢查辦法第79條）。

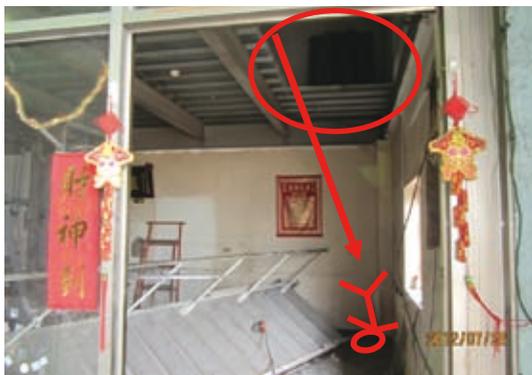
101年7月24日上午，勞工林○○於某辦公室從事修繕工程泥作作業。事發當時，林員應平行分包商謝○等（鐵作工程）之要求，請其協助從事地上1至2樓鐵製樓梯的遷移作業，作業時林員站立於地上2樓樓板，謝員則利用手拉吊車（臺語俗稱鏈仔猴）吊升該樓梯，因當時固定手拉吊車之木材鬆脫，造成手拉吊車瞬間掉落，而當時因地上2樓樓板開口未設置防墜設備，致使林員連同吊車墜落至地上1樓（墜落高度約3.8公尺），經緊急送醫急救仍不幸死亡。

說明▶ 雇主對罹災者之高處工作場所未設置護欄、護蓋或安全網等防護設備。

1. 雇主對於高度2公尺以上之開口部分場所作業，勞工有遭受墜落危險之虞者，應於該處設置護欄、護蓋或安全網等防護設備（營造安全衛生設施標準第19條第1項）。
2. 雇主對新僱勞工或在職勞工於變更工作前，未使其接受適於各該工作必要之安全衛生教育訓練（勞工安全衛生教育訓練規則第16條第1項）。

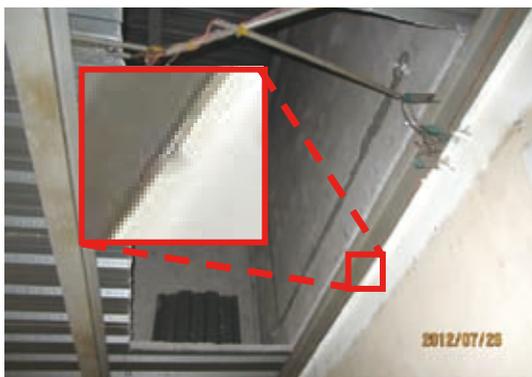
說明▶ 固定手拉吊車的木材鬆脫位置。

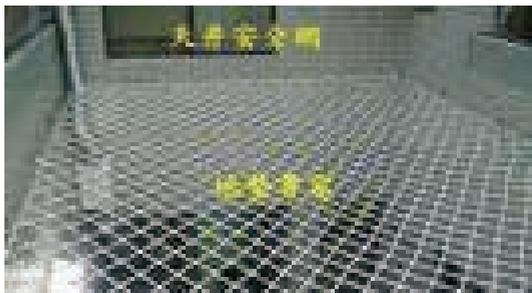
說明▶ 高處營造作業之開口部分應設置安全網等防墜設備。

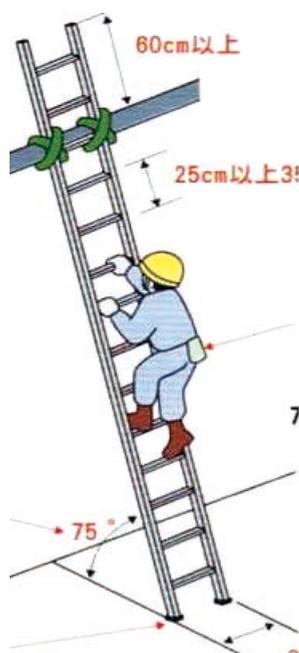
說明 架設移動梯時，與地面之角度不得超過75度，且梯腳應採取防滑措施。

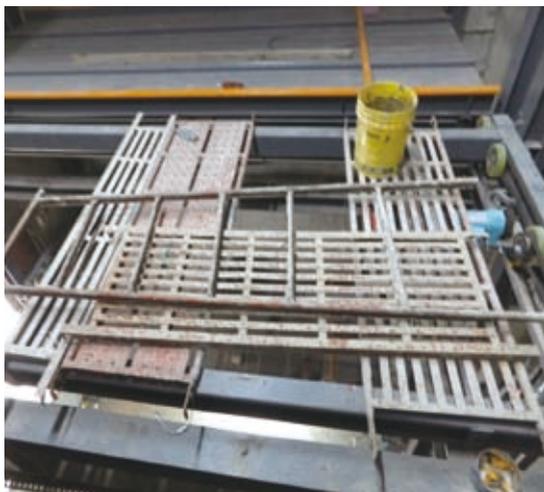
說明 平臺開口(黃桶旁)即為疑似墜落處。

1. 對於高度2公尺以上之機械停車設備施工平臺開口，應設置護欄等防護設備（營造安全衛生設施標準第19條第1項）。
2. 機械停車設備施工平臺之護蓋，應能有效防止滑溜、掉落、掀出或移動（營造安全衛生設施標準第21條第2款）。

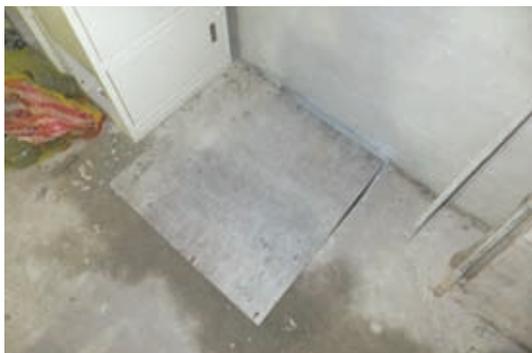
說明 災害現場樓板之方形排煙管道開口，護蓋未固定。

1. 雇主對於進入營繕工程工作場所作業人員，應提供適當安全帽，並使其正確戴用（營造安全衛生設施標準第11-1條）。
2. 雇主設置之護蓋，應予固定、防止掀出或移動，表面漆以黃色並書以警告訊息（營造安全衛生設施標準第21條第2、6款）。

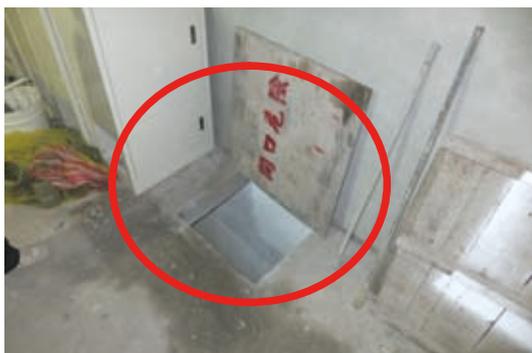
說明 樓板之方形排煙管道開口長度約60公分×寬度約59公分(紅圈處)。

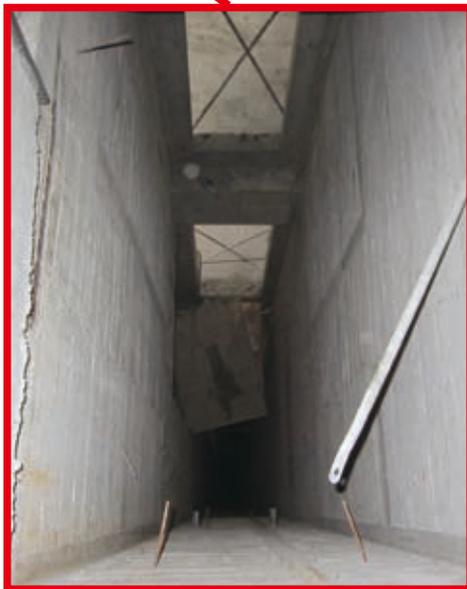
說明 消防排煙管道開口處未裝設護蓋等防護設施，致罹災者不慎跌入其中。

使勞工於高度2公尺以上之管道開口從事作業，應設置護欄、護蓋或安全網等防護設施。

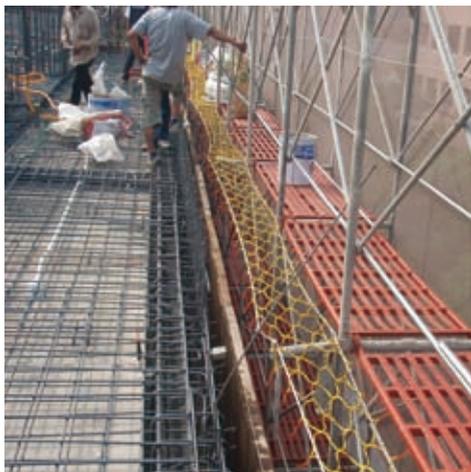
說明 現場照片（本案係因施工架與牆體間隙未設置安全網等防護設備，致罹災者不慎踏空墜落至地面，墜落高度約6.8公尺）。

說明 改善對策（雇主對高度2公尺以上之施工架與牆體間隙開口應設安全網等防護設備）。

雇主對於高度2公尺以上之施工架作業，勞工有遭受墜落危險之虞者，應於該處設置護欄、護蓋或安全網等防護設備。

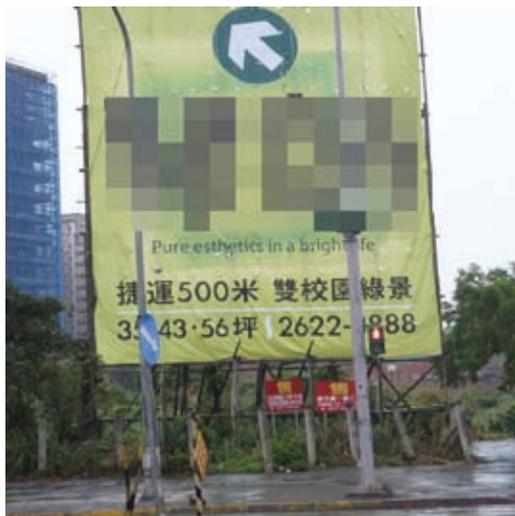
說明 雇主未設置安全上下設備供勞工使用，且勞工亦未確實使用安全帶，致發生墜落職災（災害現場照片）。

對於高度2公尺以上之竹架拆除作業，雇主應使勞工確實佩戴安全帶，並設置安全上下設備供勞工使用。

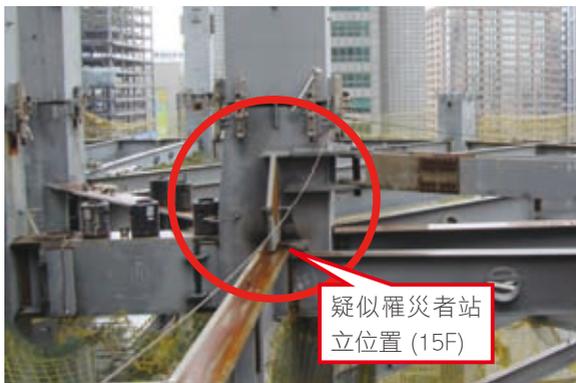
說明 罹災者於地上15樓從事吊掛指揮作業，疑似未確實佩帶安全帶，致墜落地上7樓死亡。

雇主對於在高度2公尺以上之高處作業，勞工有墜落之虞者，應使勞工確實使用安全帶、安全帽及其他必要之防護具。但經雇主採安全網等措施者，不在此限。

說明 2公尺以上之高處作業應確實使用安全帶。

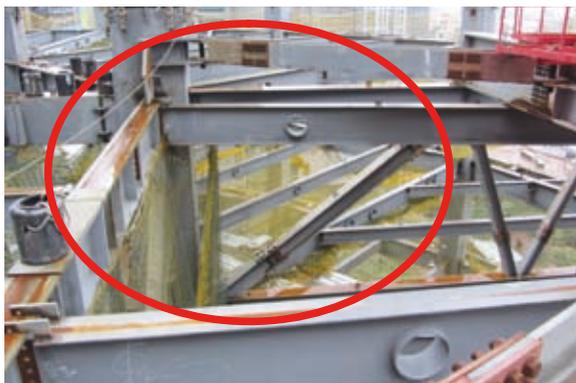
說明 事發當時，地上15樓罹災者作業位置之安全網因吊掛作業需要而拆除。

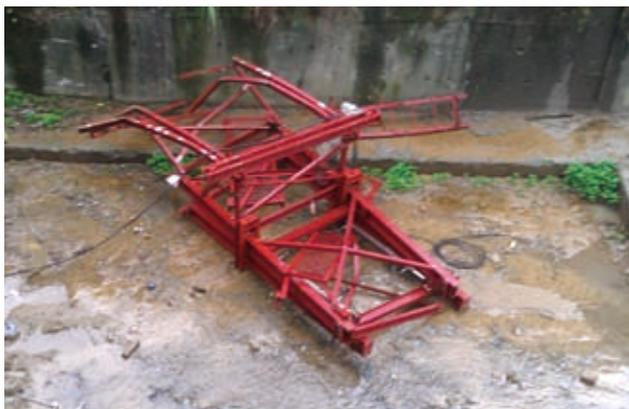
100年12月23日上午9時許，勞工林○○於某道路拓寬工程工地進行高架橋面移動式施工平臺拆除作業。拆除時因未保持施工平臺穩定，造成林君連同施工平臺一起翻覆至深度約20公尺之地面，最後宣告不治。

說明 翻覆於地面之移動式施工平臺（南下右側）。

1. 雇主對於施工構臺應維持各部分之牢穩（營造安全衛生設施標準第44條）。
2. 雇主提供勞工使用之安全帶，其繫固之錨錠應能承受每人2,300公斤之拉力（營造安全衛生設施標準第23條）。

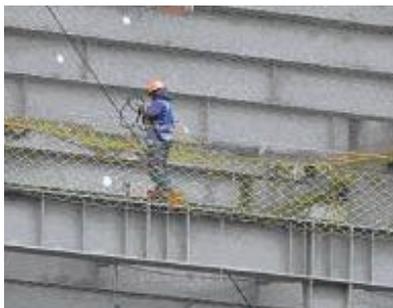
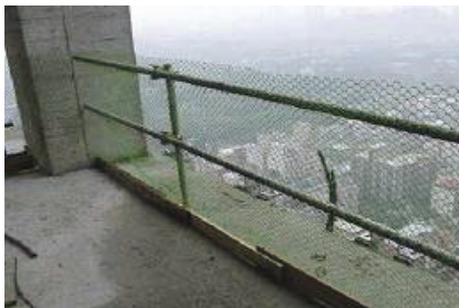
100年12月29日下午3時許，勞工劉○○於某新建工程工地後陽臺飛簷平臺從事鋁門窗漏水檢查作業，作業時因該飛簷平臺邊緣開口未設置護欄等防護設備，致劉君行經開口邊緣不慎墜落至1樓地面死亡。

說明 ▶ 雇主未設置安全護欄等防護設備，致作業勞工墜落地面死亡。

對於高度2公尺以上之開口作業，雇主應設置安全護欄等防護設備。

說明 ▶ 高度2公尺以上開口作業，應設置安全護欄，或使勞工使用安全帶等防護設備。

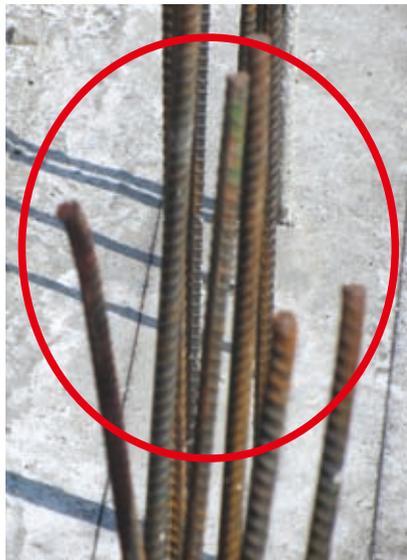
101年○月○日上午，勞工蔡○○於五股區某建築工地12樓從事模板補強作業，約至上午12時左右，因蔡君拿取模板配件時不慎跌倒，致使原暴露於地面之鋼筋插入其左下顎中，造成深度約2~3cm之穿刺傷。

說明 職災發生現場(F棟地上12樓)鋼筋裸露，未採取尖端彎曲或加裝護套等防護設施。

1. 雇主對於工作場所暴露之鋼筋、鋼材、鐵件、鋁件及其他材料等易生職業災害者，應採取彎曲尖端、加蓋或加裝護套等防護設施（營造安全衛生設施標準第5條）。
2. 事業單位以其事業之全部或一部分交付承攬時，應於事前告知該承攬人有關其事業工作環境、危害因素暨本法有關安全衛生規定應採取之措施（勞工安全衛生法第17條）。

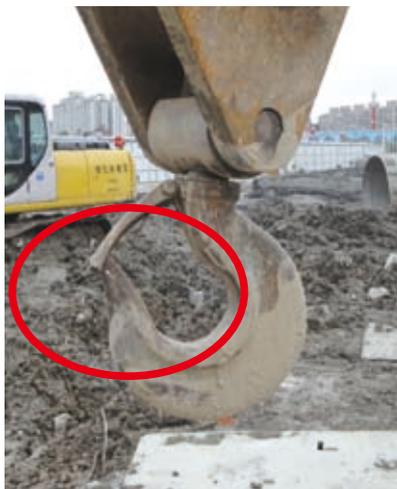
101年5月3日下午近4時，勞工吳○○於某工地從事鋼板吊運監督作業，作業時因起重機（吊卡車）之吊鉤防脫裝置失效，造成吊索自吊鉤中脫離撞擊到一旁的吳君，經緊急送醫急救，仍於翌日宣告不治。

說明 事發現場吊鉤防脫裝置已失去功能，未能有效抵緊吊鉤內側，致吊索自吊鉤中脫落撞擊到吳君頭部。

1. 承攬人就其承攬之一部分交付再承攬時，應於事前具體告知再承攬人有關工作環境、危害因素及有關安全衛生規定應採取之措施（勞工安全衛生法第17條第2項）。
2. 雇主對於起重機具之吊鉤或吊具，應有防止吊舉中所吊物體脫落之裝置（勞工安全衛生設施規則第90條）。
3. 雇主對於起重機具之運轉，應於運轉時採取防止人員進入吊掛物下方之設備或措施（勞工安全衛生設施規則第92條第1項）。

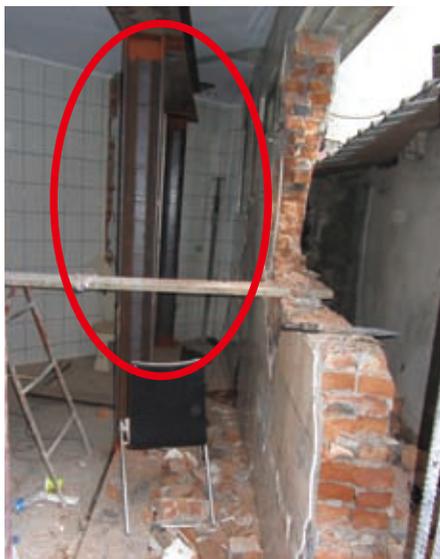
101年6月18日上午9時30分許，勞工高○○與郭○○於1樓後側從事牆面拆除作業，作業時高君負責打牆，郭君負責清理破碎物。事發當時，高君打著赤膊、穿著長褲站在工作架上（作業高度約1公尺），並使用破碎機從事磚牆拆除作業，過程中疑似破碎機鑽頭打到牆內既有電源線（電壓110伏特），導致高君遭到電擊，經緊急送醫急救，最後仍不治死亡。

說明 災害現場磚牆拆除作業所搭設簡易工作架(紅圈為勞工站立位置)。

1. 雇主使勞工於拆除構造物前，應切斷電源，並拆除配電設備及線路。於拆除作業中如須保留電線、可燃性氣體、蒸氣、水管等管線之使用，應採取特別之安全措施（營造安全衛生設施標準第155條第3、5款）。
2. 雇主於勞工從事裝設、拆除或接近電路等之絕緣用防護裝備時，應使勞工戴用絕緣用防護具、或使用活線用器具、或其他類似器具（勞工安全衛生設施規則第262條）。
3. 雇主對於營繕工程作業人員，應使其確實戴用安全帽（營造安全衛生設施標準第11條之1）。

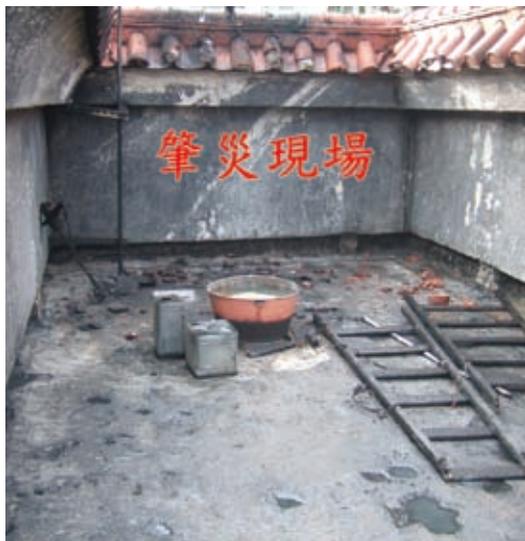
說明 罹災者於民宅屋頂從事防水劑塗佈作業現場。

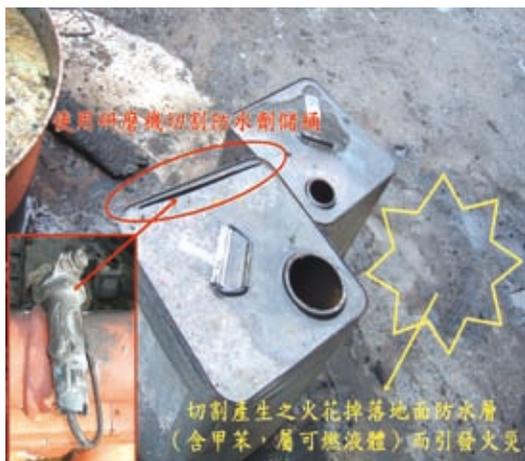
101年7月11日下午2時40分，某民宅屋主因屋頂漏水，自行委託從事防水工程之友人周○○施作屋頂防水修繕作業。作業時因需使用甲苯（易燃液體）來稀釋防水劑，以利後續塗佈作業，周員便以研磨機切開防水劑儲桶，以取出殘餘原料，惟因切割時所產生之火花掉落於防水層，致瞬間引發大火，造成周員因傷勢過重不治死亡。

說明 罹災者以研磨機切割鐵桶，產生之火花掉落地面防水層致引發火災意外。紅圈為研磨機切割位置。

1. 雇主對於易引起火災危險之場所，禁止使用引有火花之器具（勞工安全衛生設施規則第171條）。
2. 雇主對於用火之場所，應設置預防火災所需之設備（勞工安全衛生設施規則第176條）。
3. 雇主對新僱勞工或在職勞工於變更工作前，應使其接受適於各該工作必要之安全衛生教育訓練（勞工安全衛生教育訓練規則第16條第1項）。

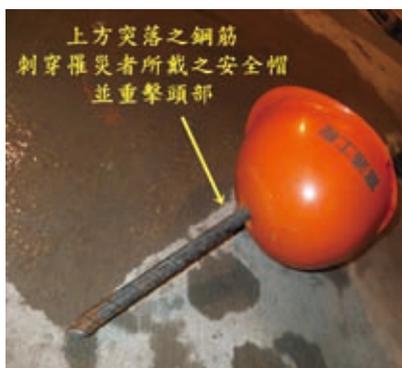
101年7月17日下午14時20分許，勞工潘○○與其子江○○於某工地地下2樓電梯井從事砂土吊料作業，作業當時江員於電梯井外部負責剷砂，潘員則負責推進電梯井將砂料吊運至14樓，惟剛推進電梯井後，潘員即遭上方飛落之鋼筋（長度約25公分，直徑1.8公分）擊中受傷倒地。

說明 受傷勞工遭電梯井上方飛落鋼筋（長度約25公分，直徑1.8公分）擊中安全帽及頭部。

1. 雇主依規定設置之護欄應具有高度90公分以上之上欄杆、高度在35公分以上，55公分以下之中間欄杆、腳趾板及杆柱等構材（營造安全衛生設施標準第20條第1款）。
2. 雇主對於置放於高處，位能超過12公斤·公尺之物件有飛落之虞者，應予以固定之（營造安全衛生設施標準第26條）。

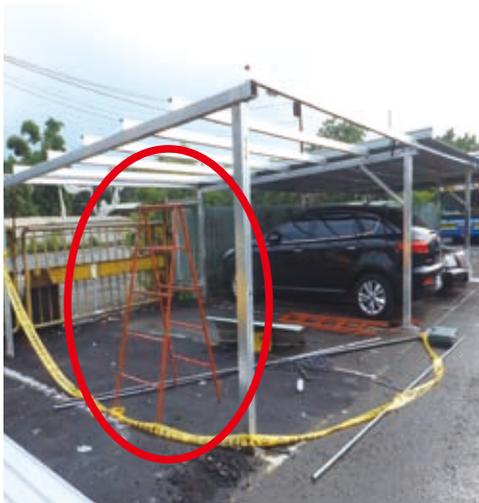
說明 使用不符規定之合梯（梯面寬度未達5公分及無固定繫材扣牢）。

1. 雇主對於使用之合梯，應符合兩梯腳間有繫材扣牢及5公分以上安全之梯面（勞工安全衛生設施規則第230條）。
2. 雇主對電焊作業使用之焊接柄，應有相當之絕緣耐力及耐熱性（勞工安全衛生設施規則第245條）。
3. 雇主對勞工於作業中或通行時，有接觸絕緣被覆配線或移動電線或電氣機具、設備之虞者，應有防止絕緣被破壞或老化等致引起感電危害之設施（勞工安全衛生設施規則第246條）。

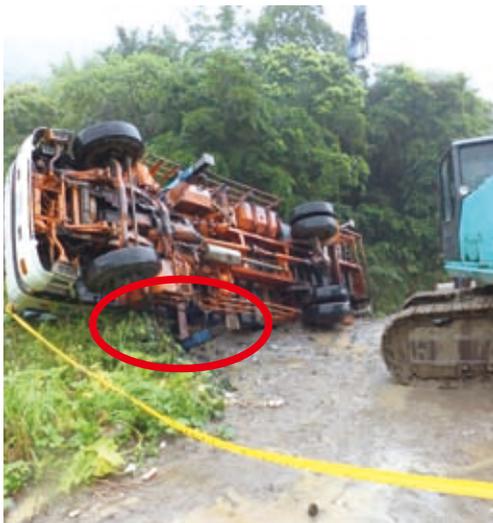
101年7月30日下午17時30分許，勞工吳○○於工地從事鋼筋卸料作業，作業時吳員使用附有起重功能之卡車（俗稱吊卡車）吊放鋼筋，過程中疑似未在吊卡車下方放置承重墊料，且未將吊卡車之外伸撐座完全伸出，導致地盤承載力不足，使得車輛翻覆壓倒吳員致死。

說明 災害現場翻倒之吊卡車(紅圈為罹災者被壓位置)。

1. 雇主對於移動式起重機，為防止其作業中發生翻倒、被夾、感電等危害，應事前調查該起重機作業範圍之地形、地質狀況、作業空間、運搬物重量與所用起重機種類、型式及性能等，並適當決定及採取以下必要措施（1）移動式起重機之作業方法、吊掛方法及運搬路徑等。（2）對軟弱地盤等承載力不足之場所採取地面鋪設鐵板、墊料及使用外伸撐座等補強方法，以防止移動式起重機翻倒。（3）配置移動式起重機之操作者、吊掛作業者、指揮者及其他相關作業者之職務與作業指揮體系（起重升降機具安全規則第29條第1項第1、2、3款）。
2. 雇主使用具有外伸撐座之移動式起重機，應將其外伸撐座伸至最大極限位置（起重升降機具安全規則第32條）。

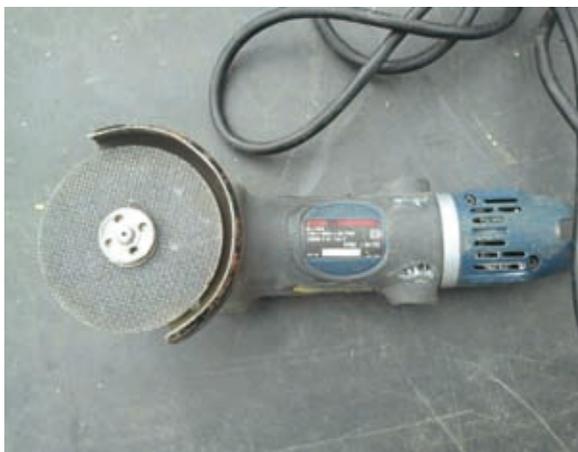
說明 鄭員當時所使用之研磨機。

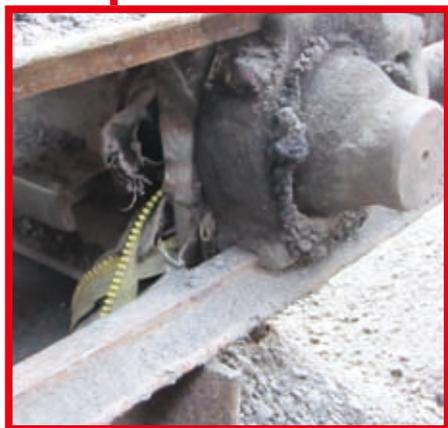
101年0月0日15時40分許，勞工阮○○於工作時間撿拾進料斗輸送帶旁之掉落物時，因手部衣物遭輸送帶輪軸捲入，導致手部上臂斷裂。

說明 傷者手臂捲入輸送情形(衣物仍可清晰看見殘留於輸送帶中)。

1. 雇主對於機械之原動機、轉軸、齒輪、帶輪、飛輪、傳動輪、傳動帶等有危害勞工之虞之部分，應有護罩、護圍、套洞、跨橋等設備（勞工安全衛生設施規則第43條）。
2. 雇主對勞工應施以從事工作及預防災變所必要之安全衛生教育、訓練。（勞工安全衛生法第23條）。
