屋頂作業職業災害案例介紹

死亡職業災害案例介紹

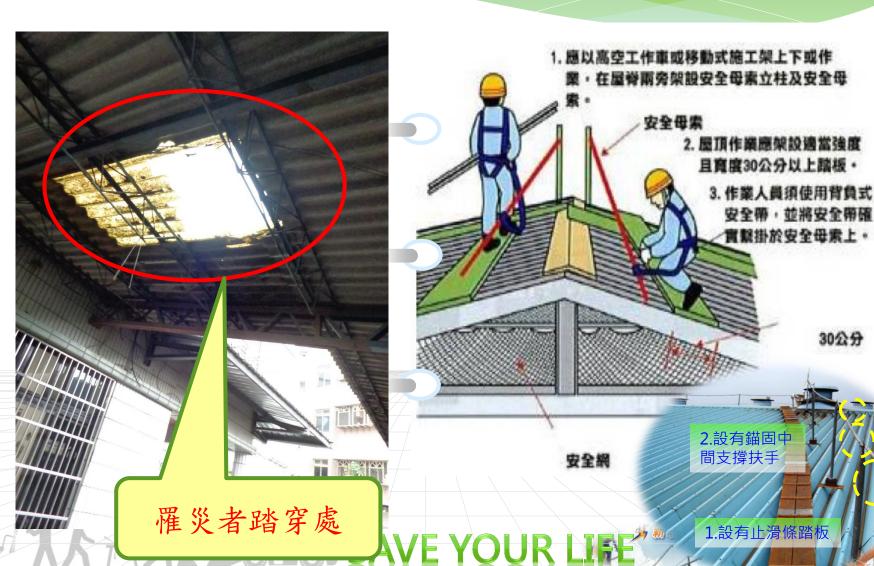
30公分

103年3月24日下午5時許,勞工陳〇〇(男性, 34歲)於蘆洲區某民宅屋頂從事線路更換作業時, 過程中因未於該屋頂設置踏板或裝設安全網等防 墜設備,致陳員作業時踏穿屋頂墜落地面(墜落 高度3.4公尺),經緊急送往三重聯合醫院急救, 仍於4月1日因傷重不治死亡。

雇主對勞工於石綿板、鐵皮板、瓦、木板、茅草、塑膠等材料構築之屋頂從事作業時,為防止勞工踏穿墜落,應於屋架上設置適當強度,且寬度在30公分以上之踏板或裝設安全護網。

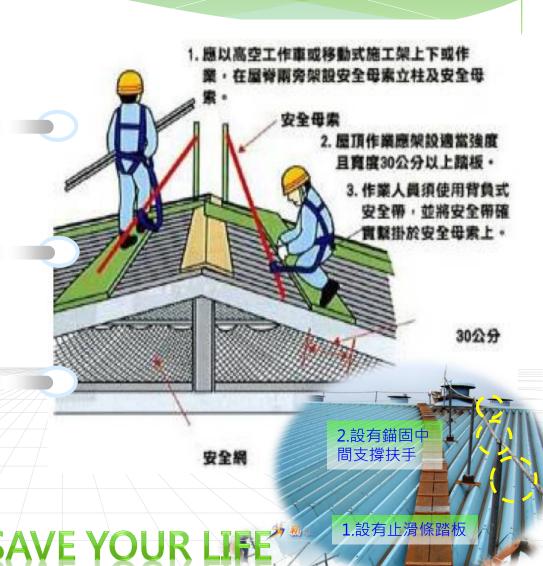
102年4月11日上午9時50分,〇〇公司所僱勞工 (男性,約30歲)於鶯歌區某加油站新建工程從事 模板材料搬運作業,作業時站立鄰房屋頂,因踏 穿屋頂採光罩墜落地面死亡(墜落高度5公尺)。

說明:箭頭處為勞工踏穿屋頂採光罩處。

雇主對勞工於石綿板、鐵皮板、瓦、木板、茅草、塑膠等材料構築之屋頂從事作業時,為防止勞工踏穿墜落,應於屋架上設置適當強度,且寬度在30公分以上之踏板或裝設安全護網。
