# 鋼架及屋頂作業 災害實錄

新北市政府勞動檢查處

Labor Standard Inspection Office  
New Taipei City Government

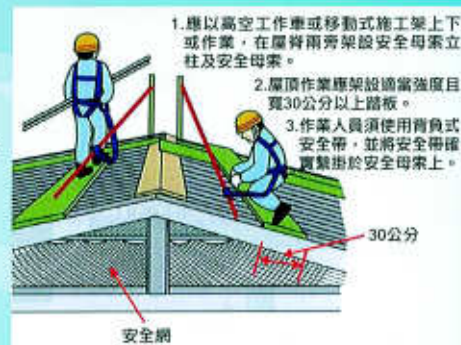
說明：  
屋頂作業應注意事項。

1. 雇主對於高度2公尺以上之屋頂開口，勞工有墜落之虞者，應於該處設置安全網等防護設備。（營造安全衛生設施標準第19條第1項）
2. 雇主使勞工在高度2公尺以上之屋頂邊緣作業，應採取使勞工使用安全帶等防墜措施。（營造安全衛生設施標準第19條第2項）
