職災實錄

<<主題：使勞工進入挖土機作業操作半徑內，致發生被撞意外>>

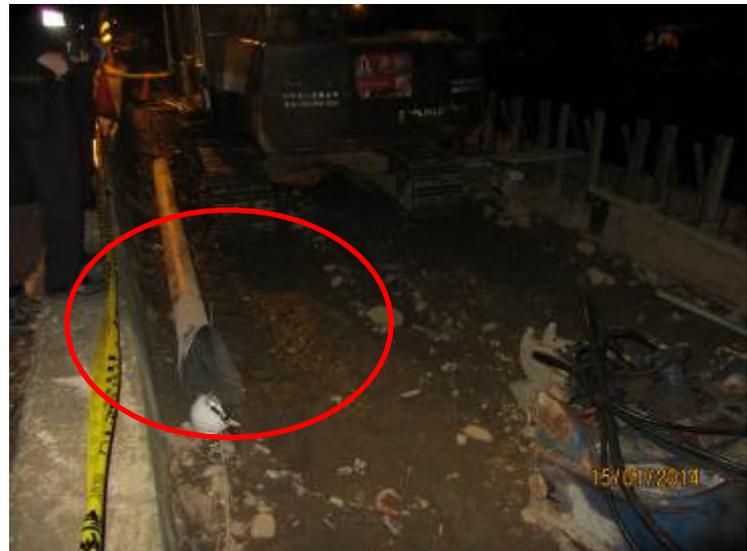
說明：發生災害現場。（紅色圓圈處為曾員倒臥處）

雇主對於車輛系營建機械作業時，除非所有人員已遠離該機械，否則不得起動，同時應禁止人員進入操作半徑內或附近有危險之虞之場所。（勞工安全衛生設施規則第116條第1款、第3款）
