## 職災實錄

<<主題：施工構臺拆除作業安全防護不足，致發生勞工墜落死亡>>

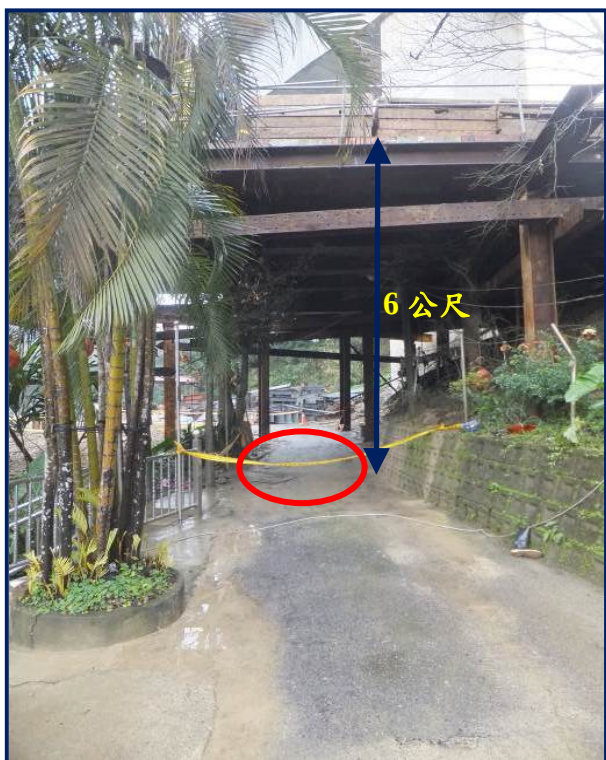
103 年 1 月 9 日下午 3 時許，勞工張○○（男性，26 歲）於平溪某工地從事施工構臺拆除作業，過程中因施工構臺護欄前方堆放物料，且護欄高度及杆柱錨錠強度不足，致張員自施工構臺墜落至地面（墜落高度約 6 公尺），經緊急送往臺北市立萬芳醫院急救，最後仍不治死亡。

說明：災害發生現場。（圓圈處為張員墜落地點，墜落高度約 6 公尺）

雇主依規定設置之護欄，應具有高度 90 公分以上之上欄杆，且其杆柱錨錠應能承受 75 公斤之荷重；護欄前方 2 公尺內之地板堆放物料，應採取如增加護欄高度等防止墜落之安全措施。（營造安全衛生設施標準第 20 條第 1 項暨第 1、5、7 款）

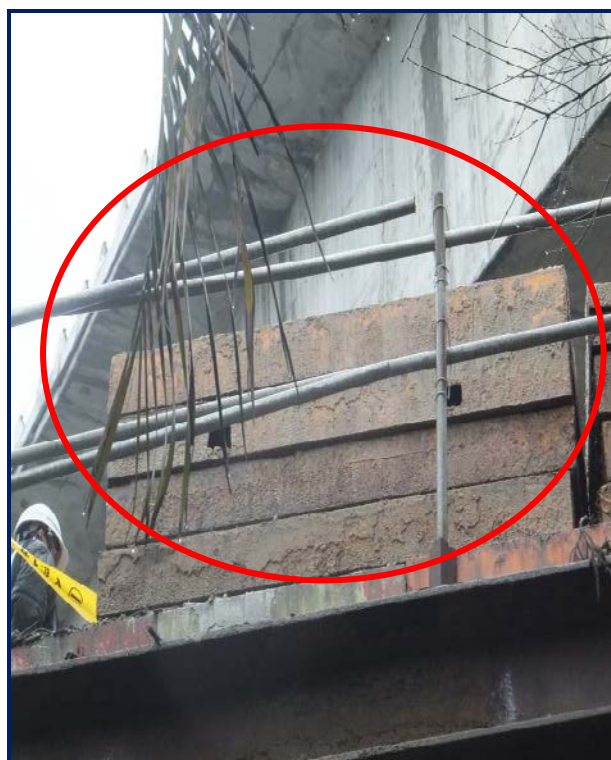
說明：災害發生現場。（圓圈處施工構臺護欄前方堆放物料，且其高度及杆柱錨錠強度不足）
