## 職災實錄

### <<主題：施工便道未設安全防護，致勞工墜落受傷>>

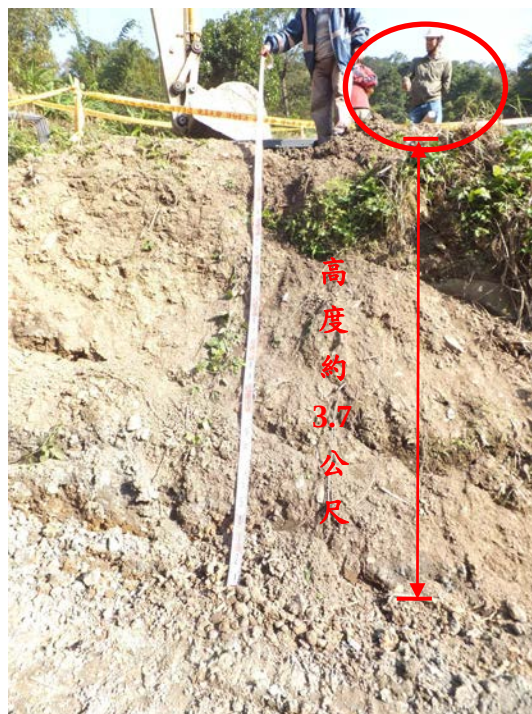
11 月 18 日上午 9 時 30 分，勞工周○○（下稱受傷者，男性，30 歲）於三峽區某工程施工便道處與他人討論後續施工步驟，因當時該施工便道邊緣未設置護欄，且針對使用中之挖土機亦未設置監視人員，故當挖土機行經該施工便道時，受傷者為躲避挖土機，致從施工便道邊緣處墜落山坡（墜落淨高約 3.7 公尺），經緊急通報消防局送往三峽恩主公醫院醫治，經診斷為脊椎骨折，目前仍住院治療中。

說明：圓圈處為受傷者墜落起點位置。  
（墜落高度約 3.7 公尺，）

- 一、對於高度 2 公尺以上之施工便道邊緣開口，應設置護欄等防護設備。（營造安全衛生設施標準第 19 條第 1 項）。
- 二、對於車輛系營建機械作業時，雇主應指派專人禁止無關人員進入操作半徑內。（勞工安全衛生設施規則第 116 條第 3 款）
