職災實錄

<<主題：雨棚拆除作業未設防墜措施，致勞工墜落受傷意外>>

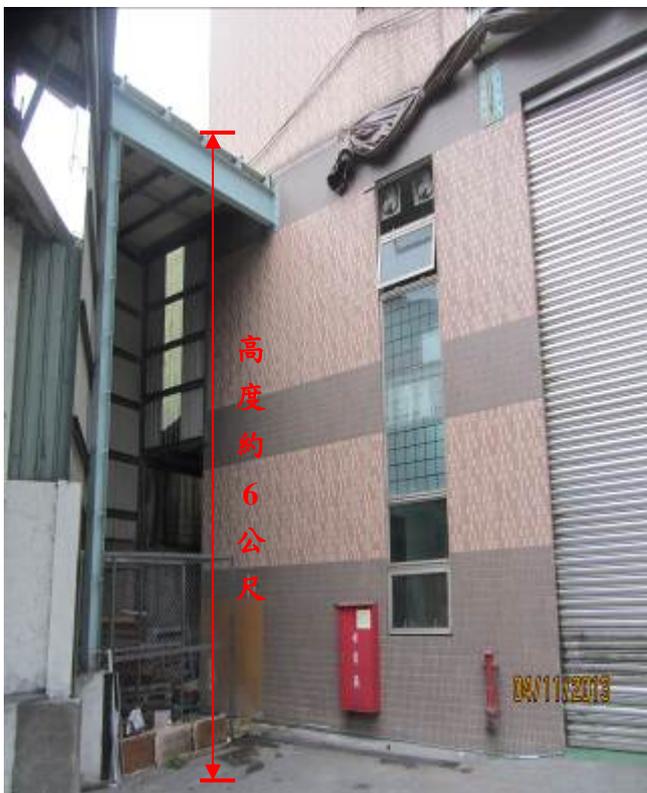
11月2日下午1時許，勞工吳○○（下稱受傷者，男性，35歲）於泰山區某廠房從事雨棚拆除作業，當受傷者完成雨棚拆除作業並站在一旁之屋頂收拾工具時，因該屋頂邊緣未設護欄，且受傷者亦未使用安全帶等防墜措施，致從屋頂邊緣處墜落至地面（墜落高度約6公尺），經緊急送往林口長庚紀念醫院急救，因雙手骨折目前仍住院治療中。

說明：災害發生現場。
（墜落高度約6公尺）

雇主使勞工在高度2公尺以上之場所作業，勞工有遭受墜落危險之虞者，應設置護欄、護蓋或安全網等防護設備。當設置護欄、護蓋或安全網有困難，或作業之需要臨時將上開防護設備拆除，應採取使勞工使用安全帶等防止因墜落而致勞工遭受危險之措施。（營造安全衛生設施標準第19條）

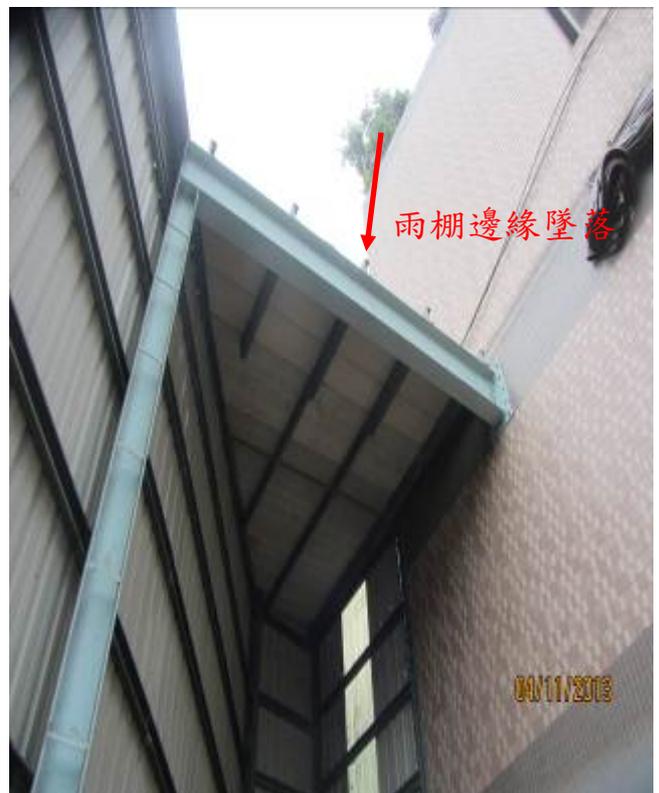
說明：災害發生現場。
（箭頭處為吳員墜落起點）
