## 職災實錄

### <<主題：物料堆置未採取防止倒塌措施，致勞工被壓受傷>>

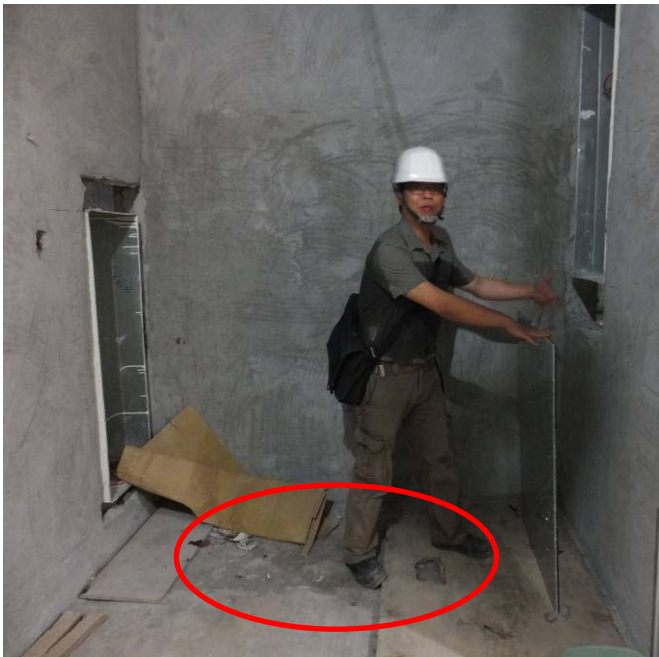
102 年 10 月 7 日 19 時 20 分，勞工張○○（男性，52 歲）於中和區某建築工程從事玻璃搬運作業，作業時因玻璃堆置未採取護網或擋樁等防止倒塌措施，致張員遭倒塌之玻璃壓傷，經緊急通報消防局送往中和區雙和醫院醫治，經診斷為右腳膝蓋以下粉碎性骨折，目前仍住院治療中。

說明：災害發生現場玻璃堆置作業模擬（紅色圓圈處為玻璃倒塌位置）。

雇主對於堆置物料，為防止倒塌、崩塌或掉落，應採取繩索捆綁、護網、擋樁、限制高度或變更堆積等必要措施，並規定禁止與作業無關人員進入該等場所。（勞工安全衛生設施規則第 153 條）

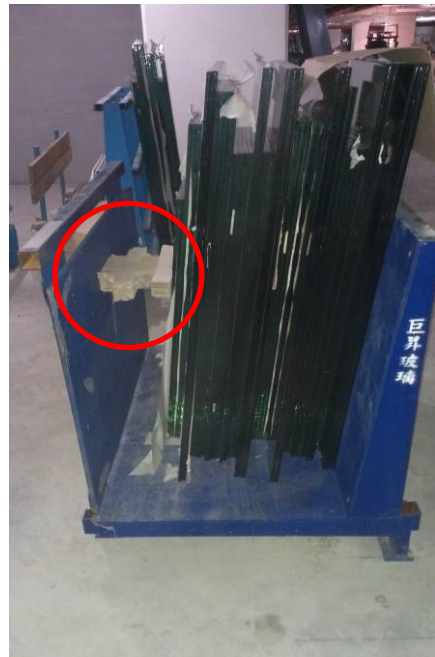
說明：玻璃堆置應使用玻璃架（紅色圓圈處為玻璃固定紙管）
